ÖĞR.GÖR. CANAN AKKAYA
İÇT482 İÇ MİMARLIK VE ÇEVRE TASARIMINDA ÖZEL KONULAR 2
SARIYER YENİ MAHALLE CADDESİ 118 NOLU YAPININ RESTORASYON PROJESİ

Hazırlayan
Kaan GÜLARSLAN

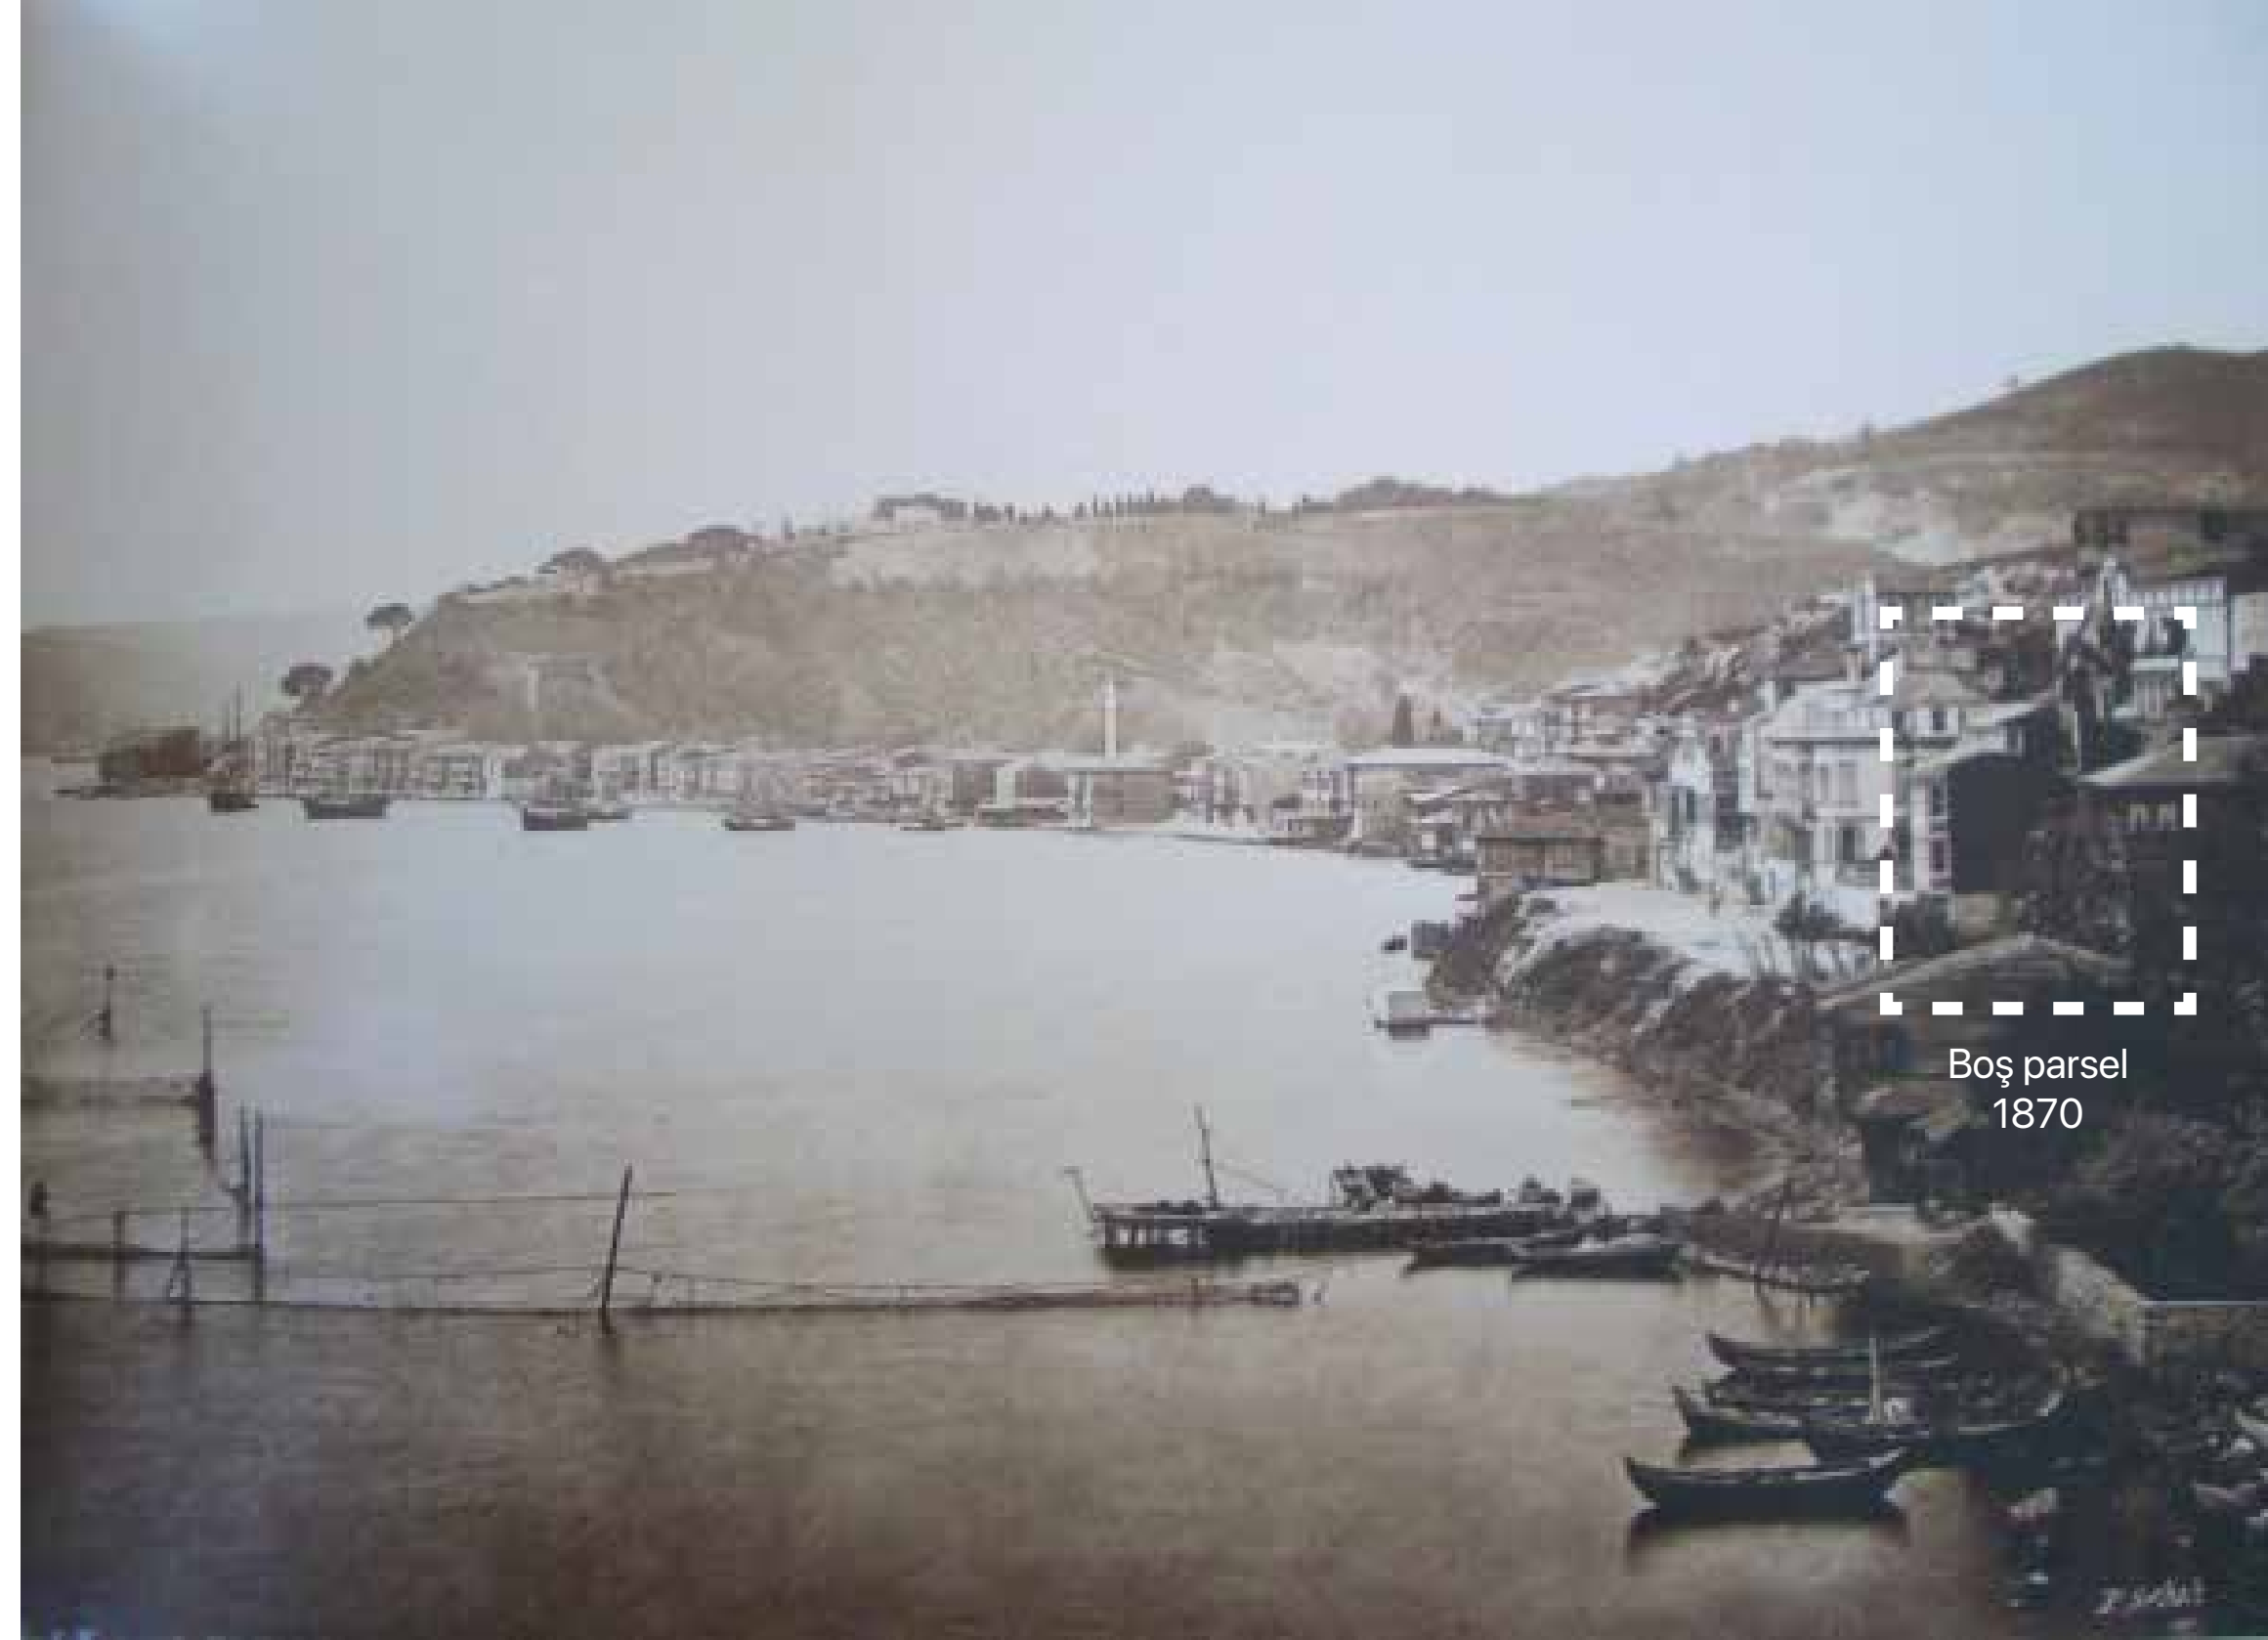
Yapının yapıldığı tarihe ilişkin kesin bir belgeye ulaşılamasa da, **1870 yılında** çekilmiş olan fotoğrafta yapının bulunduğu parselin boş olduğu göze çarpmaktadır .

Yapı bölgesinin 1870 yılında çekilmiş fotoğrafı

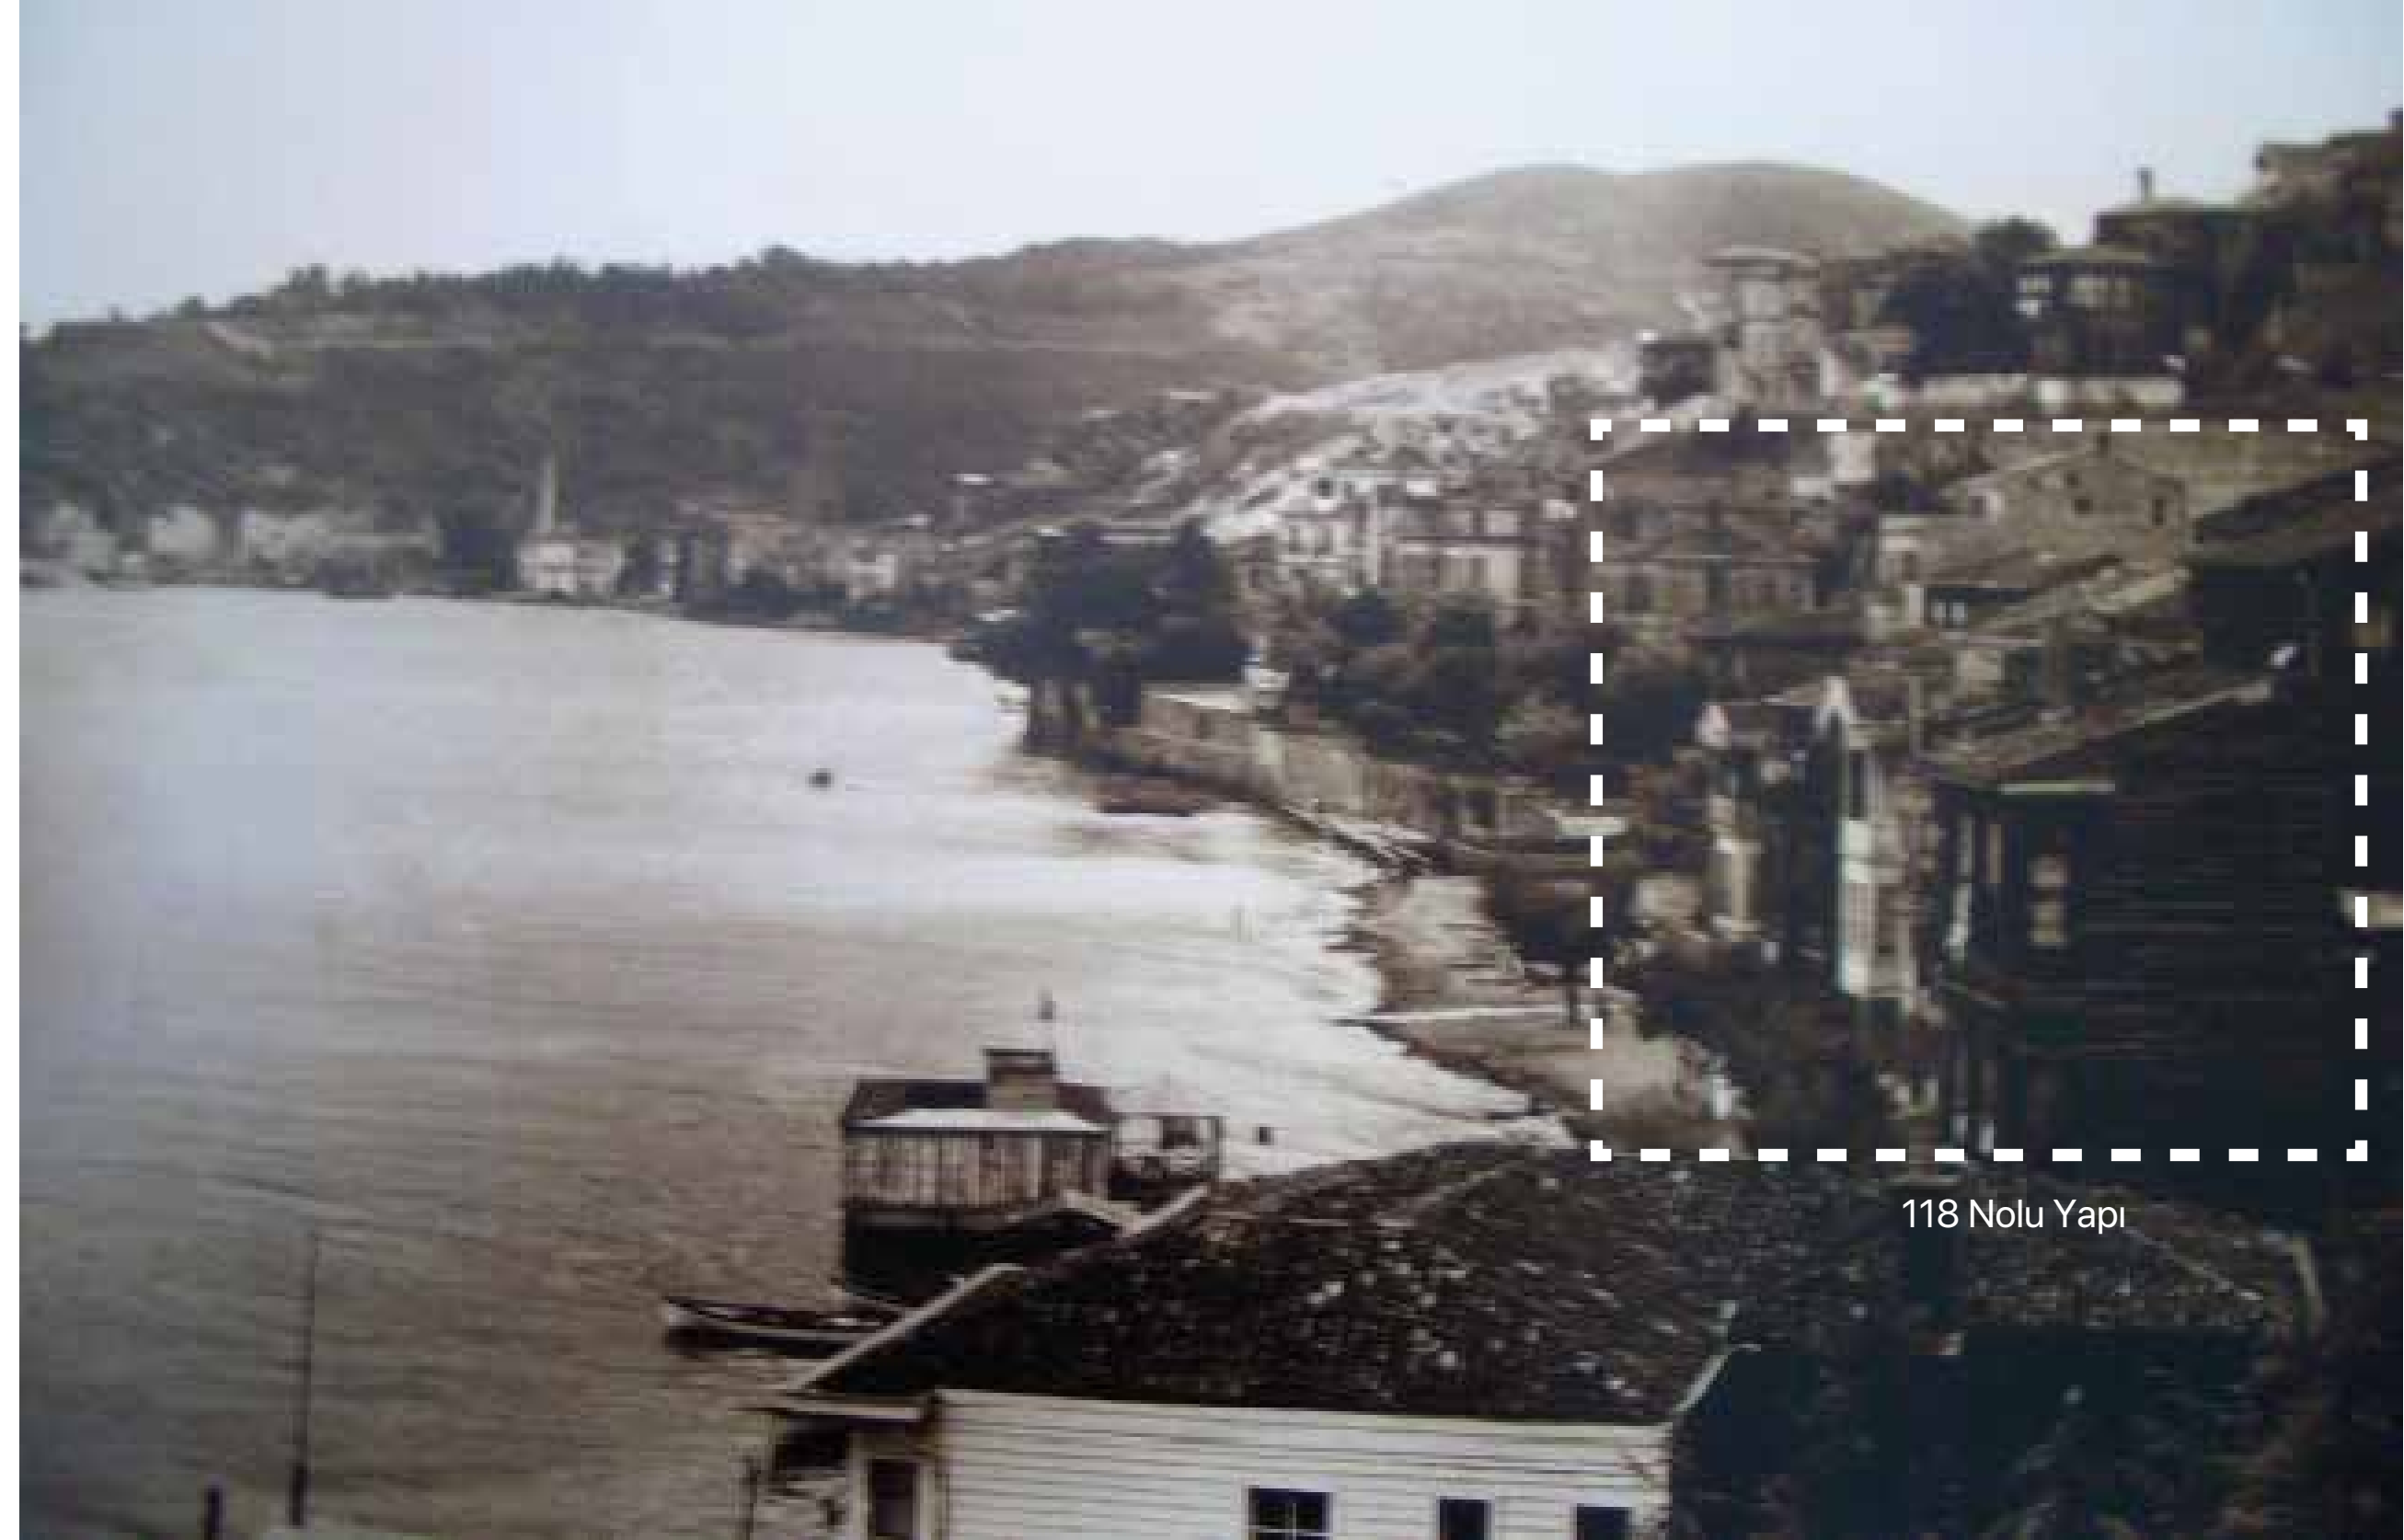
1920 yılında çekilmiş bir diğer fotoğrafta ise, "118 Nolu Yapı" artan yapı yoğunluğunun içinde yerini aldığı görülmektedir.

Yapı bölgesinin 1920 yılında çekilmiş fotoğrafı

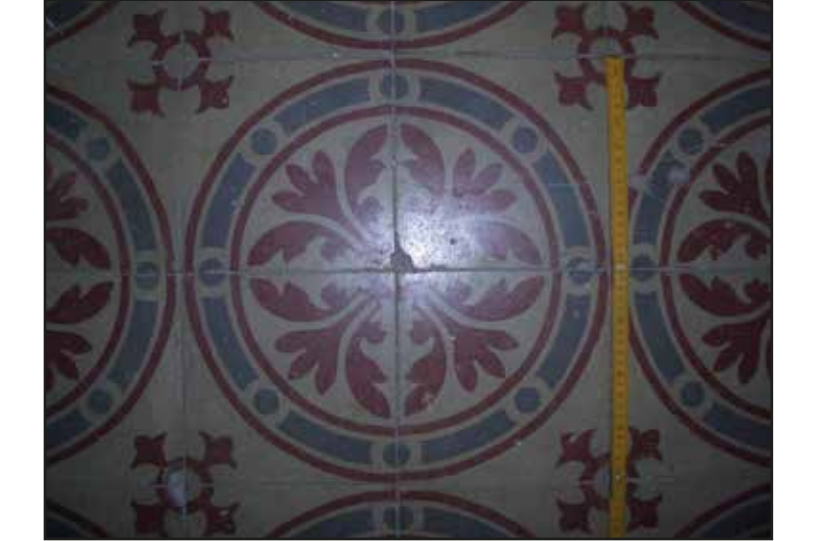
Sahil tarafından girişte rüzgarlık niteliğinde küçük bir holden sonra daha geniş bir karşılama holü olarak kullanılmaktadır. Rüzgarlığın sahile açılan ahşap kapısı günümüzde oldukça harap durumdadır. Zemini özgün karosiman kaplamadır ve iki mekanın birleştiği yerde zemindeki motifler değişim gösterir.

Z02 Nolu odaya açılan rüzgarlık

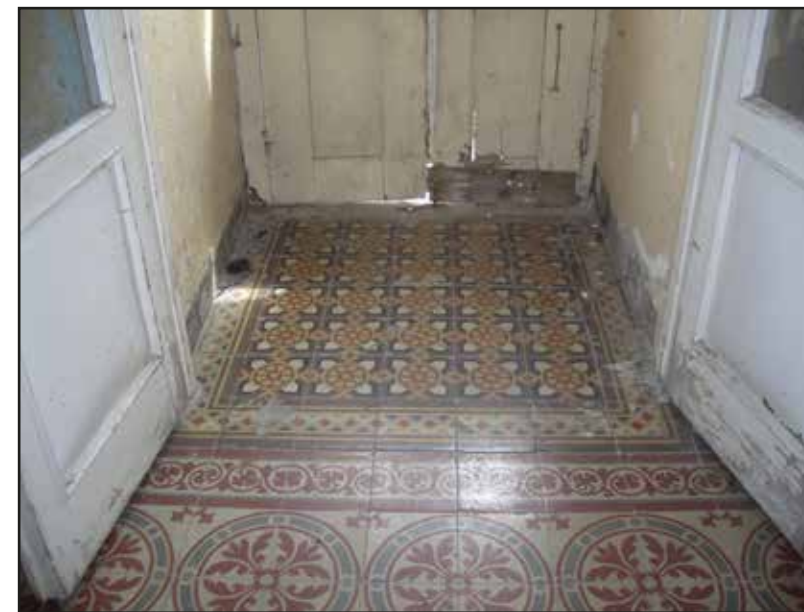
Z02 Nolu odaya açılan rüzgarlık

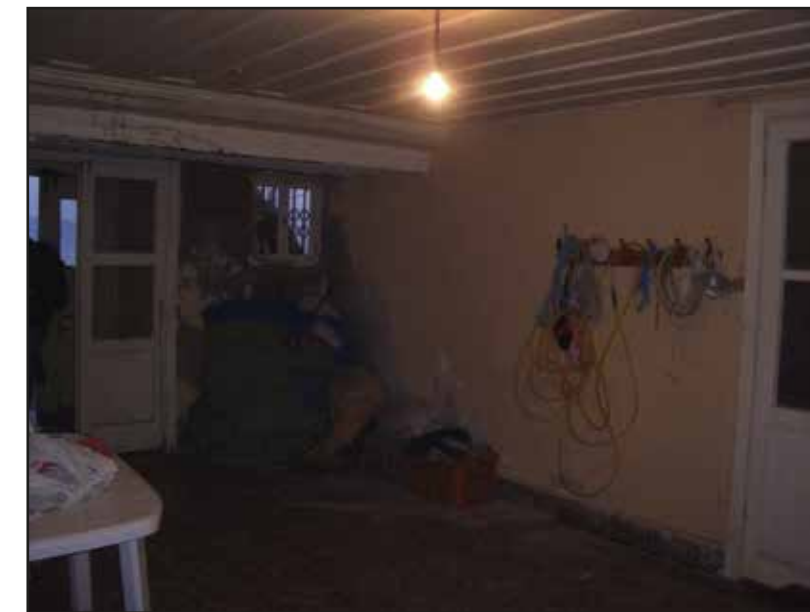
Z02 nolu odanın genel görünüşü

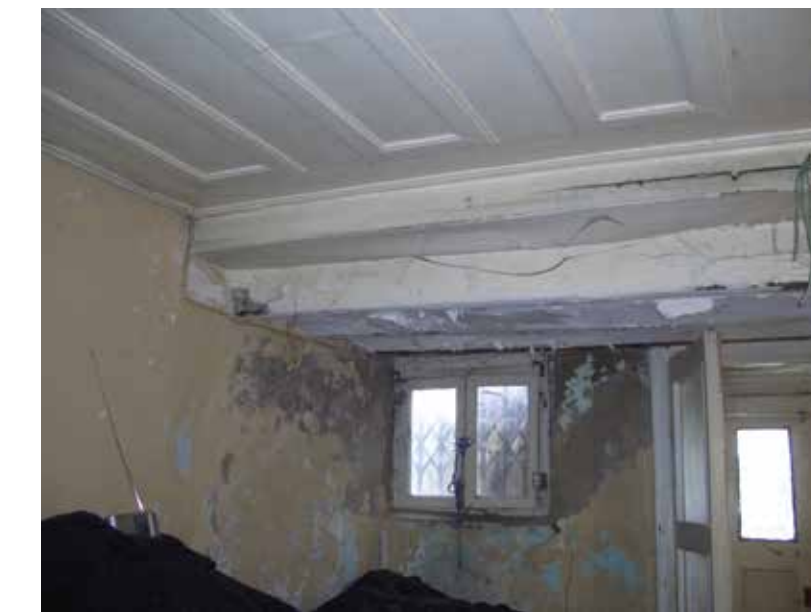
Z02 nolu odanın, güneydoğu tarafında, zemin kata çıkan merdivenlerin arkasına denk gelen iki küçük penceresi vardır. Yine aynı merdivenin sahanlığının hizasında tavanda volta döşeme vardır, tavanın geri kalanı ahşap kaplamalı olarak devam eder. Tavanın bu kısmının volta döşeme yapılmasının nedeni, üst kata çıkan merdiven sahanlığındaki zemin döşemesinin dış mekan koşullarına açık olması ve bu durumdan doğabilecek su problemine karşı alınmış bir önlem olarak düşünülebilir.

Z02 tavanındaki volta döşeme ve ahşap kaplama

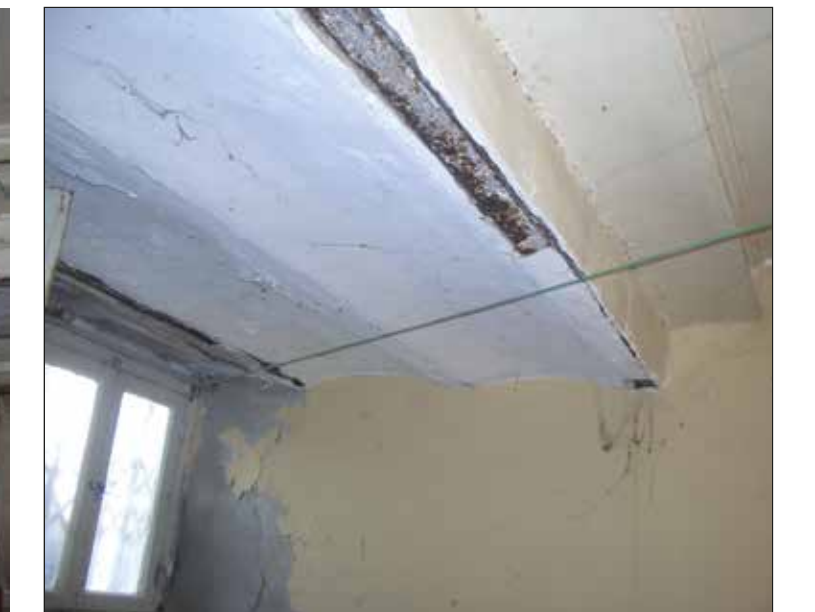
Z02 tavanındaki volta döşeme

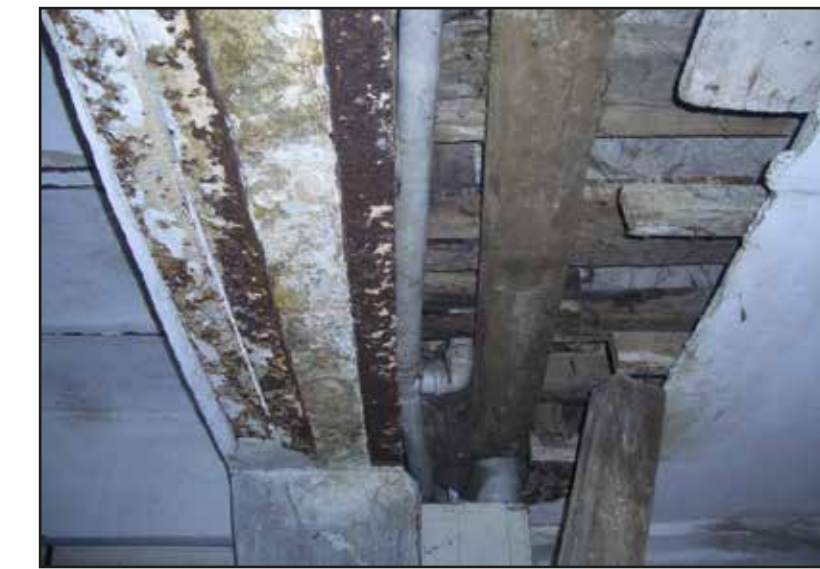
Mekanındaki düşük döşemenin I profillerinde oluşan korozyon

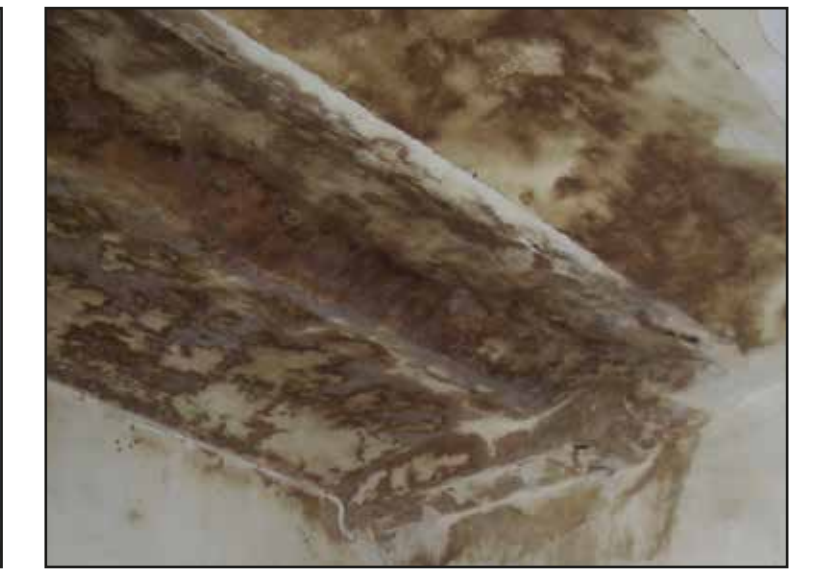
Mekanın volta döşemesinde oluşan rutubet izi

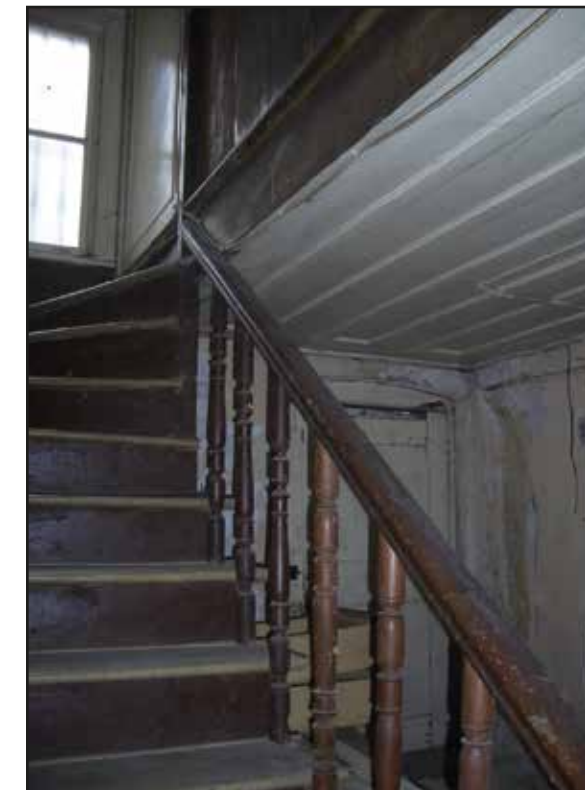
Z06 ve B08 arasındaki ilişki

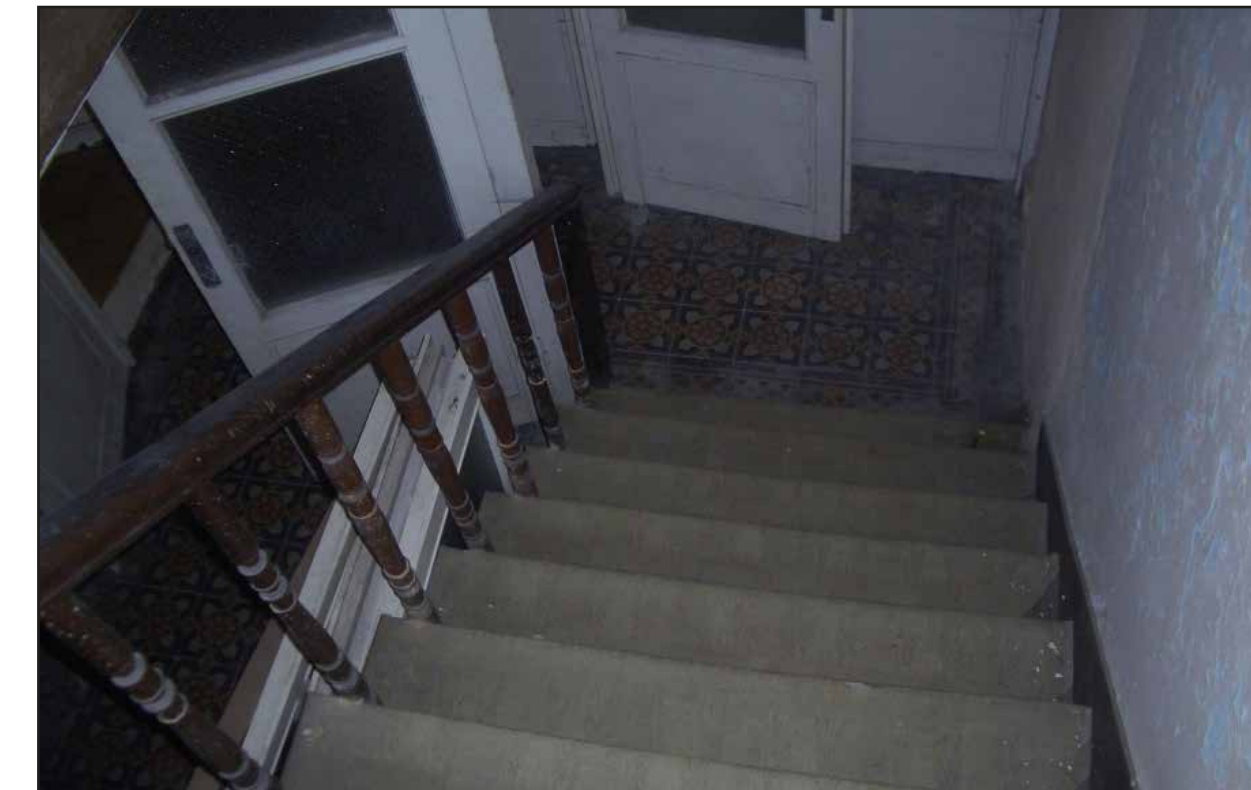
Z06 merdivenin genel görünüşü

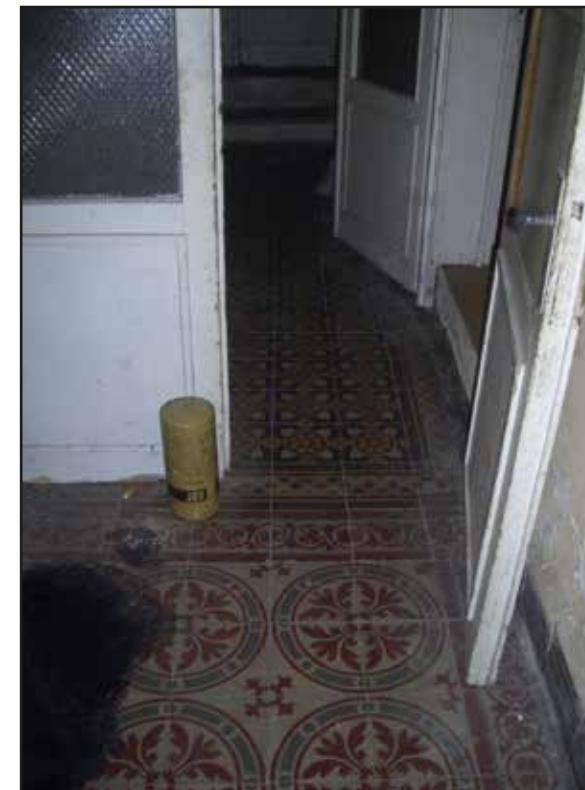
Zeminindeki karosiman kaplama Z06 ve Z08 nolu mekanların zemin kaplamalarıyla bütünlük gösterirken, Z02 nolu mekanın karosiman zemin kaplamasından motif olarak farklılık gösterir.

Z02 ve Z07 arasındaki ilişki

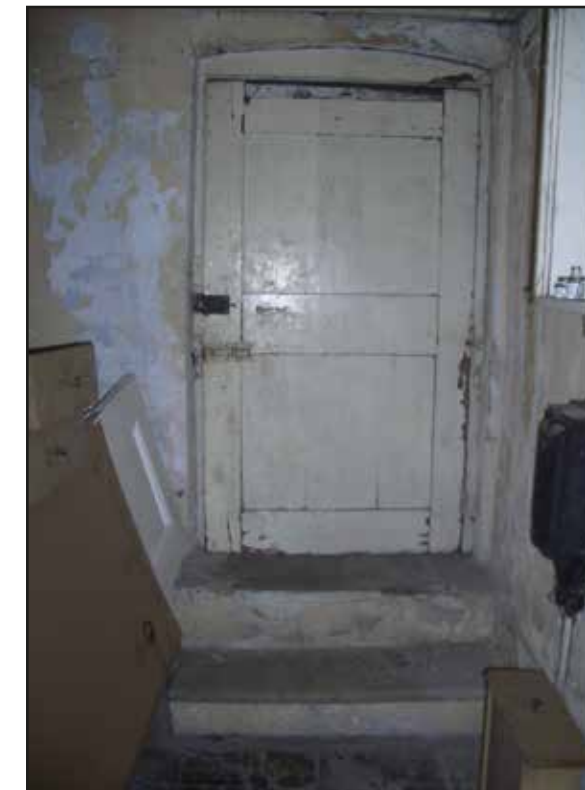
Z08 holündeki giriş kapısı

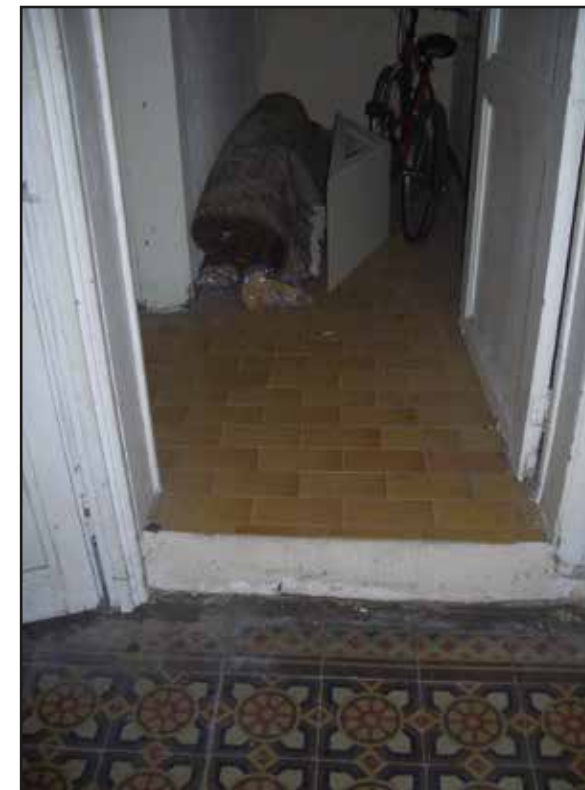
Küçük ve karanlık olması nedeniyle küçük bir depo özelliğindedir. Z07 nolu holden 19 cm.lik bir basamak ile ulaşılır. Tavanı ahşap kaplama, duvarları sıva, zemini 10x20 cm. boyutunda seramik kaplamadır.

Z09 genel görünüş

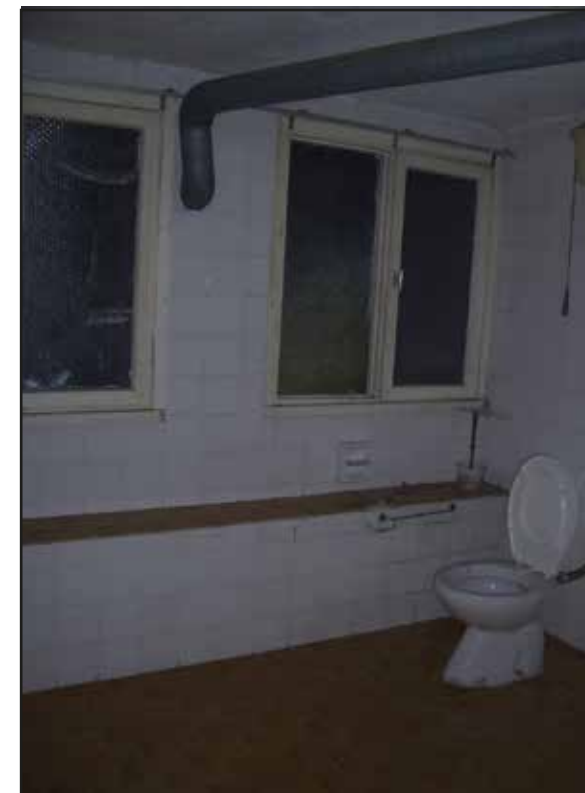
Zemin döşemesi 10x20 boyutlarında seramik kaplamadır. Duvarları plastik boya ve 15x15 boyutlarında fayans kaplıdır. Pencere kenarlarında Z05 no'lu mekanda olduğu gibi 25 cm. eninde ve 50 cm. yüksekliğinde subasman çıkıntısı bulunmaktadır. İki adet ahşap çift kanatlı penceresi vardır ve bu pencerelerin arasından dışarıya bir baca çıkışı yapılmıştır. Mekanda günümüzde hala kullanılan bir adet mermer kurna bulunmaktadır.

Banyo genel görünüş

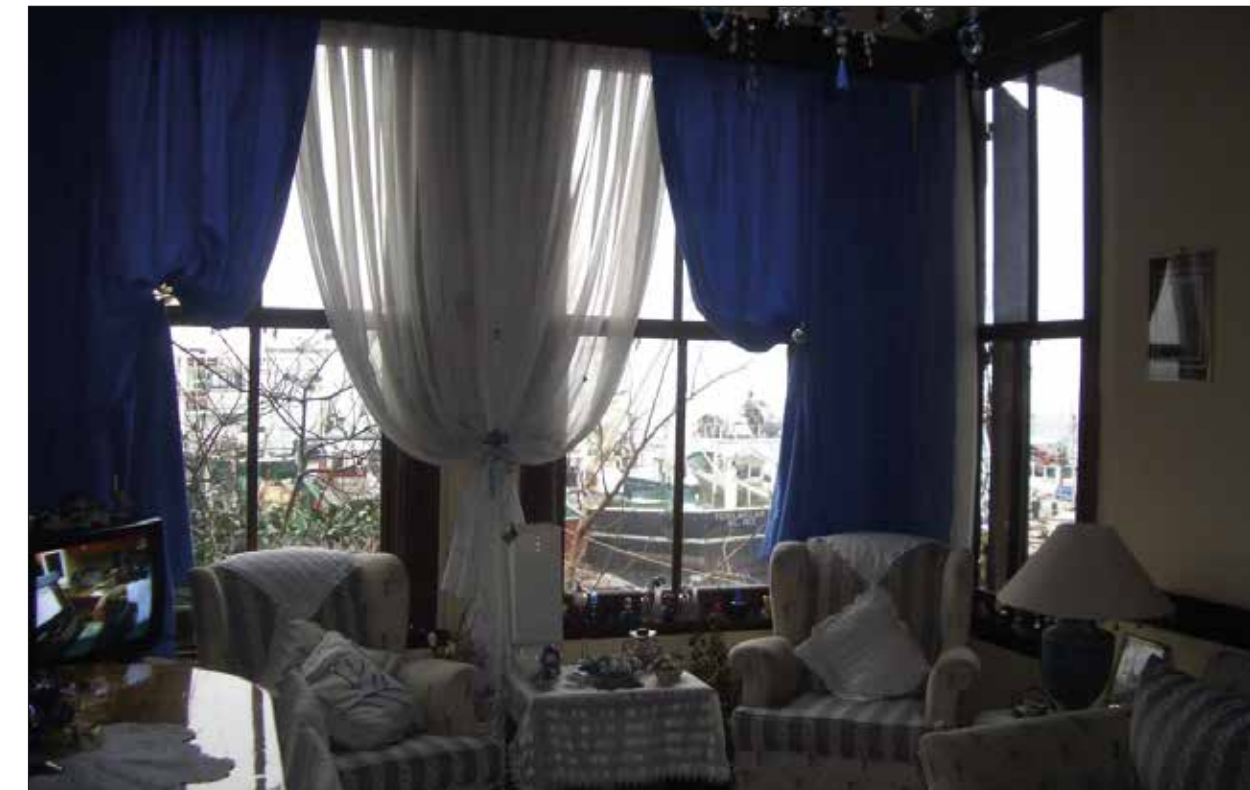
Sahil cephesine bakan yaşama mekanlarından biridir. G02 ve G10 mekanlarına açılan iki adet çift kanatlı ahşap kapısı bulunur. Sahile bakan üç adet ahşap giyotin penceresi, hava koşullarından dolayı yıpranmıştır ve pencere önlerindeki ahşap kepenkler oldukça harap durumdadır. Tavanı çıtalı ahşap kaplama, duvarları sıva üstü boya, zemini ahşap rabatadır.

Sahile bakan giyotin pencereler

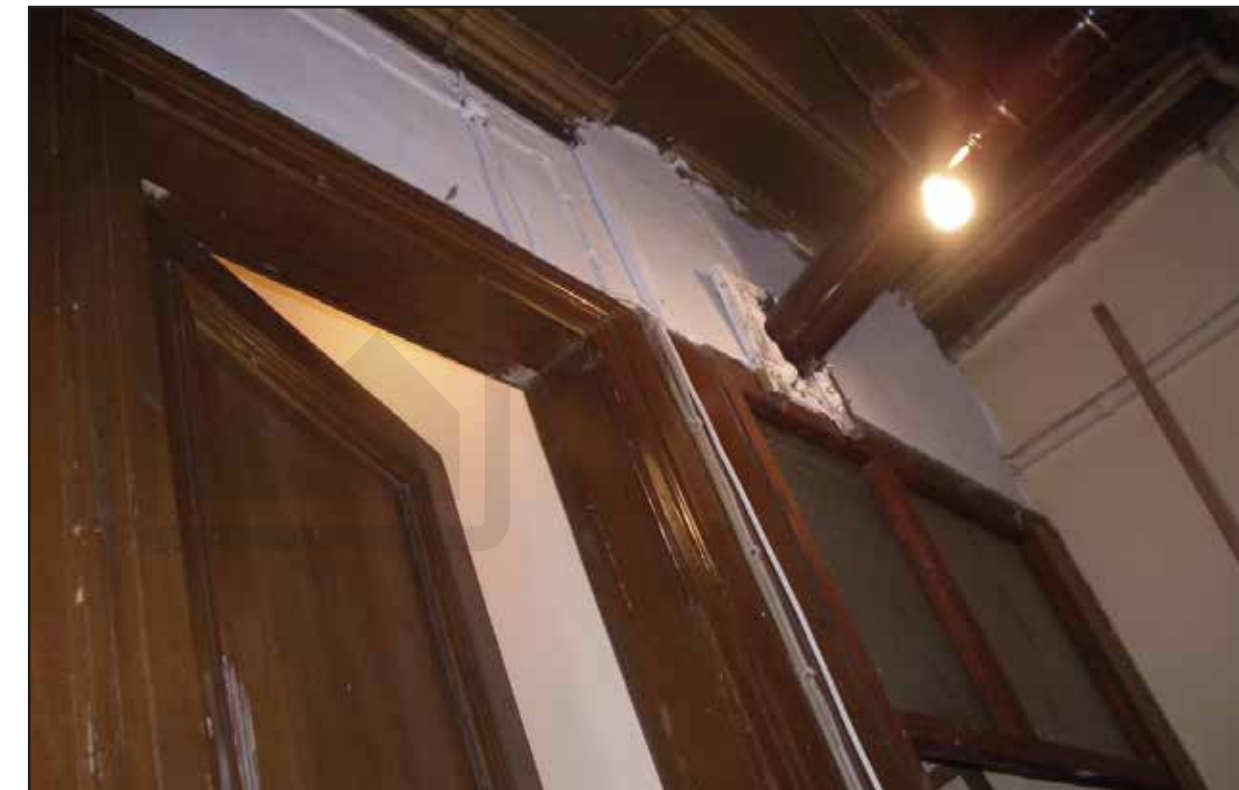
G02 nolu mekandan G03, G05 ve G06 nolu mekanlara açılan bir hol niteliğindedir (Şekil C.34). Tavanındaki ahşap kaplamalar, G06 havalandırma boşluğuna kadar devam eder. G02 nolu mekandan başlayarak G06' daki bacaya ulaşan baca çıkışının yapılması için buradaki duvarlar tahrip edilmiştir (Şekil C.35,36). Duvarları sıva üstü boya ve zemini ahşap rabitadır

G05 ve G06 kapılarının görünüşü

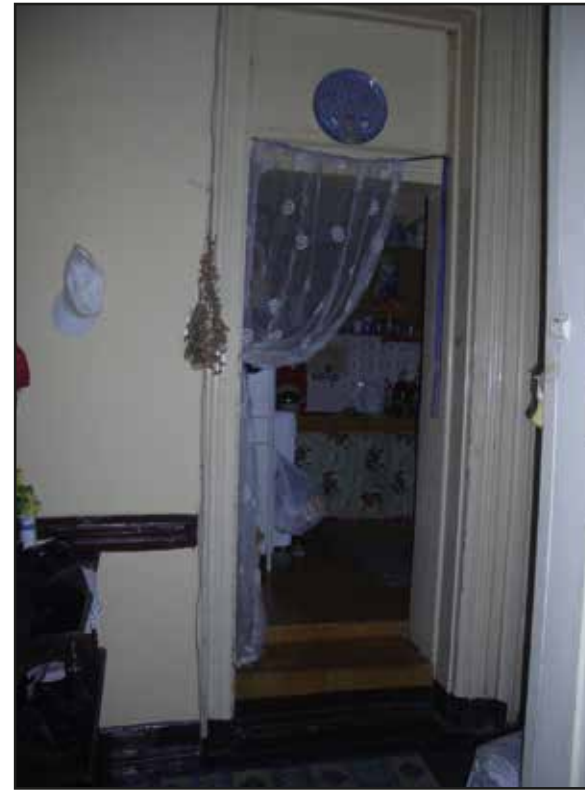
G09 nolu holden ahşap bir kapı ile iki basamak çıkılarak ulaşılır. Arka bahçeye bakan iki adet ahşap giyotin penceresi vardır. G09 nolu mutfak kapısının kanatlarının özgün olduğu fakat zaman içinde kapının kesilerek küçültüldüğü gözlenmiştir. G09 holden bakıldığında özgün kasa boyu açıkça görülmektedir. Tavanı volta döşeme, duvarları sıva üstü boya, zemini 10x20 cm. boyutunda seramik kaplıdır.

Holden mutfak kapısı Görünüşü

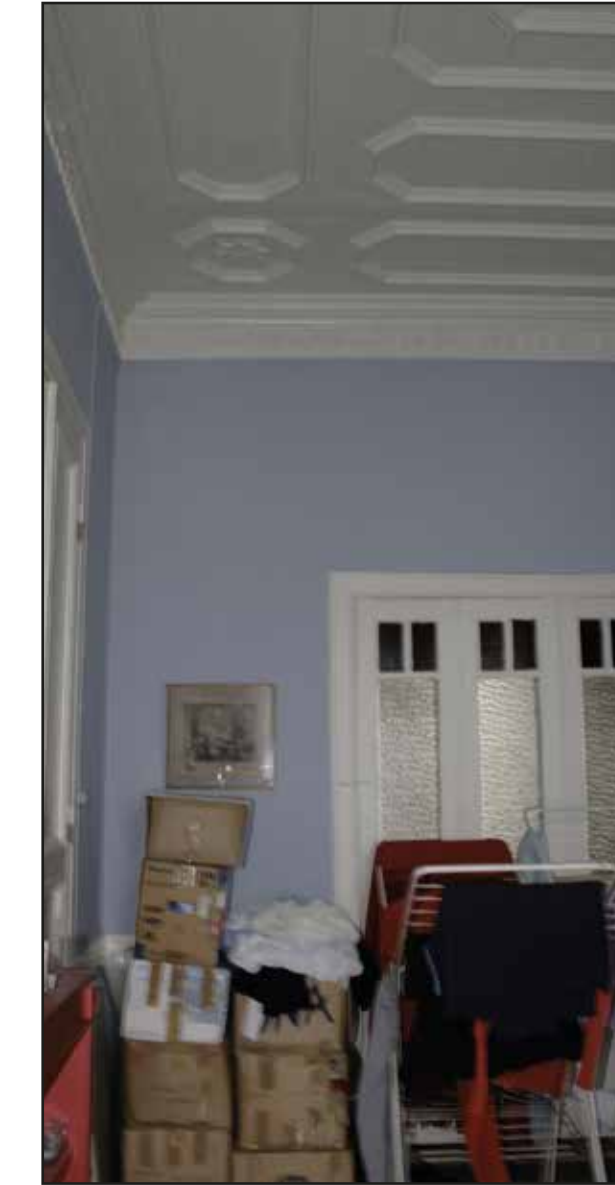
102 nolu odadan çift kanatlı ahşap bir kapı ile ulaşılan bir yaşama mekanıdır. Ayrıca 107 nolu mekandan 3 kanatlı katlanır bir kapı ile ayrılmıştır. Sahil cephesine bakan iki adet ahşap giyotin penceresi vardır. Pencerelerinin önünde bulunan ahşap kepenkler oldukça harap durumdadır. Tavanı ahşap kaplama, duvarları sıva üstü boya, zemini ahşap rabatadır.

Mekanın genel görünüşü

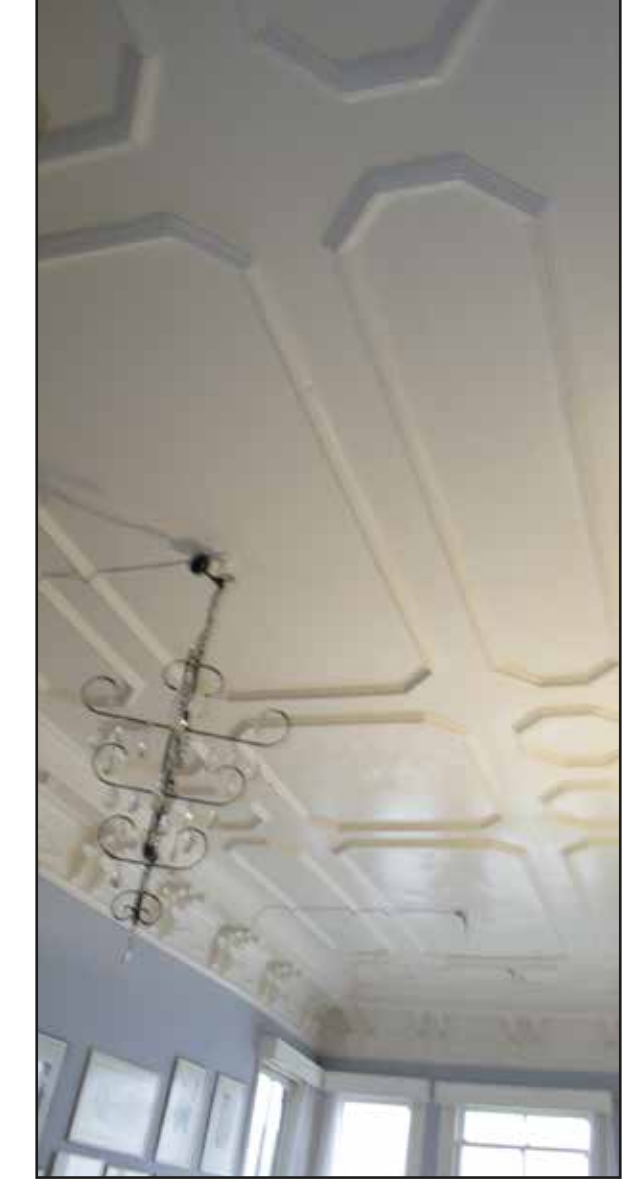
Yapı genelindeki en büyük ve en gösterişli yaşama mekanıdır. Sahil yönüne doğru bir çıkma yaparak mekan genişletilmiş ve çıkmanın üç tarafında açılan toplam beş adet pencere ile manzara algısı güçlendirilmiştir. Bu çıkma ahşap kıvrımlı payandalarla desteklenmiştir. Bu bakımdan bu mekanın, diğer yaşama mekanlarından çok daha nitelikli bir mekan olduğu söylenebilir. Merdiven holünden bölücü ahşap paneller ile ayrılmıştır. Bu mekan aynı zamanda, birinci kattaki diğer mekanlara dağılımı sağlayan bir giriş holü özelliğine sahiptir. Bu bakımdan 102 nolu oda için, hem bir toplanma, hem de dağılım mekanı olarak sofa amaçlı kullanıldığını söyleyebiliriz. Tavanları ahşap bezemeli, duvarları siva üstü boya, zemini ahşap rabitadır. Çıkmanın olduğu tarafta, tavanda kaplamasında yalıtımın yetersizliğinden dolayı sudan kaynaklanan bozulmalar görülmüştür. Ayrıca zeminde yine çıkmanın olduğu bölgede, sehim gözlenmiştir.

Tavan Detayı

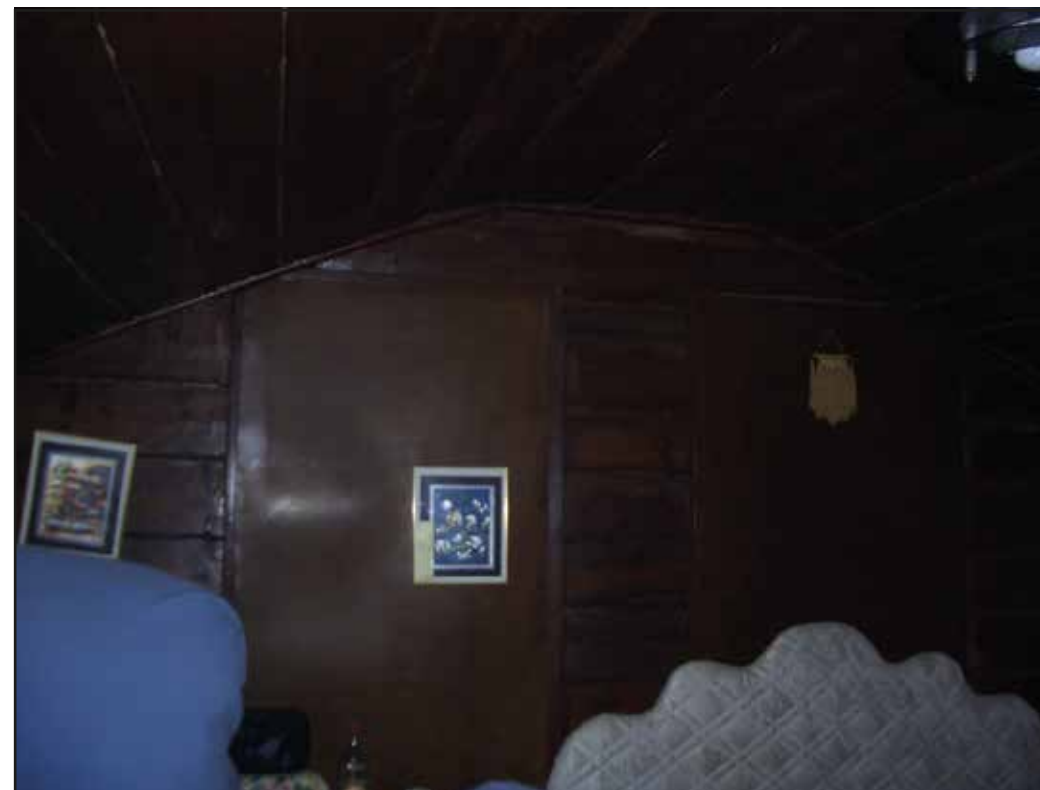
Kapatılmış pencereler

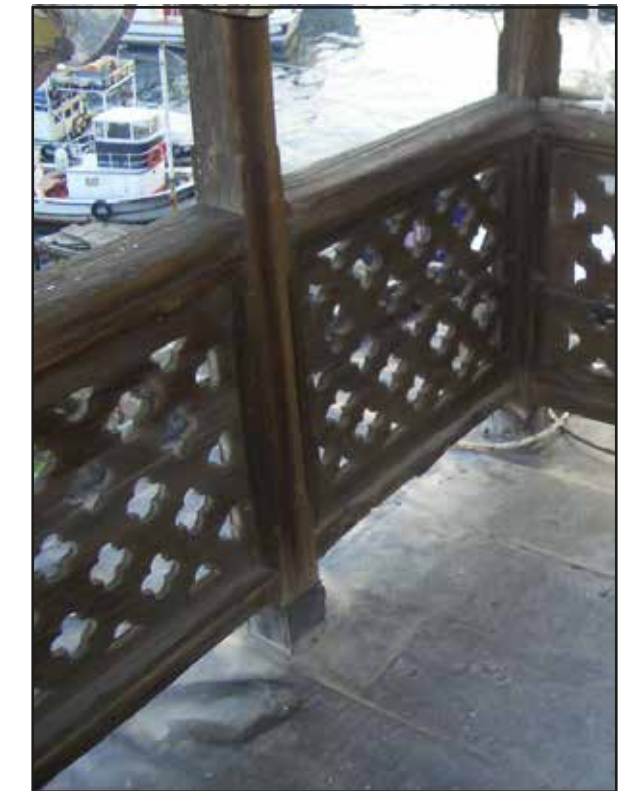
Balkonun korkulukları

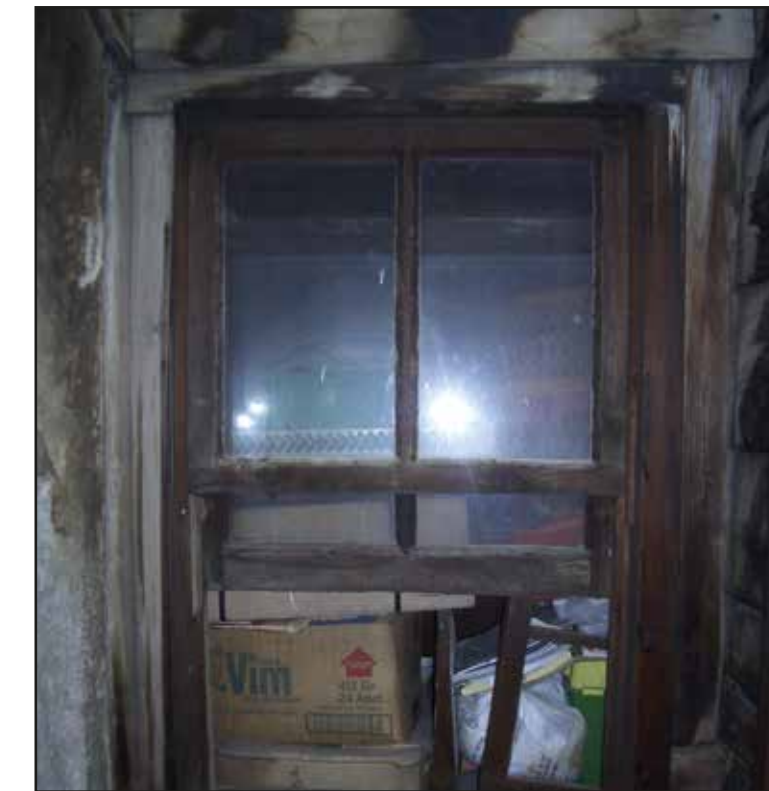
Havalandırmaya açılan pencereler

201 nolu mekan ile benzer özellikler gösteren bir mekandır. Fakat bu mekandan farklı olarak çatı pencereleri yoktur ve giriş katına kadar devam eden havalandırma boşluğuna açılan üç adet ahşap penceresi vardır. Havalandırma boşluğunun komşu yapıya bitişik olan baca duvarı tuğladır, diğer üç duvarı ise yalıtımsızdır. Üzeri cam ışıklık ile örtülmüştür. Tavanı havalandırma boşluğu hizasına kadar yalıtımsızdır. Bundan sonrası sıvalıdır. Duvarlar ise tezgahın olduğu tarafta sıva ve fayans kaplıdır. Diğer bölgelerde yalıtımsızdır. Zemini 10x 20 cm. boyutunda seramik kaplıdır.

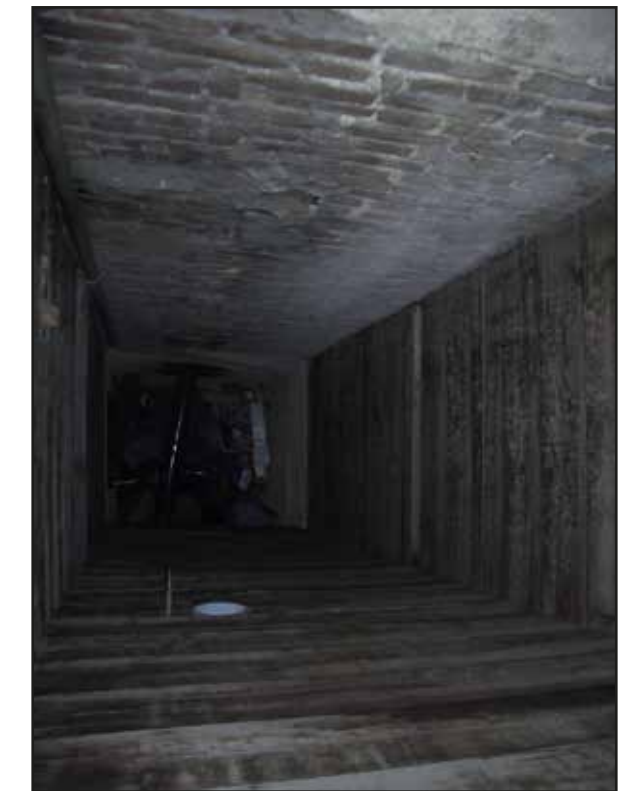
Havalandırma boşluğu
