ÖĞR.GÖR. CANAN AKKAYA
İÇT482 İÇ MİMARLIK VE ÇEVRE TASARIMINDA ÖZEL KONULAR 2
SARIYER YENİ MAHALLE CADDESİ 118 NOLU YAPININ RESTORASYON PROJESİ

Hazırlayan
Kaan GÜLARSLAN

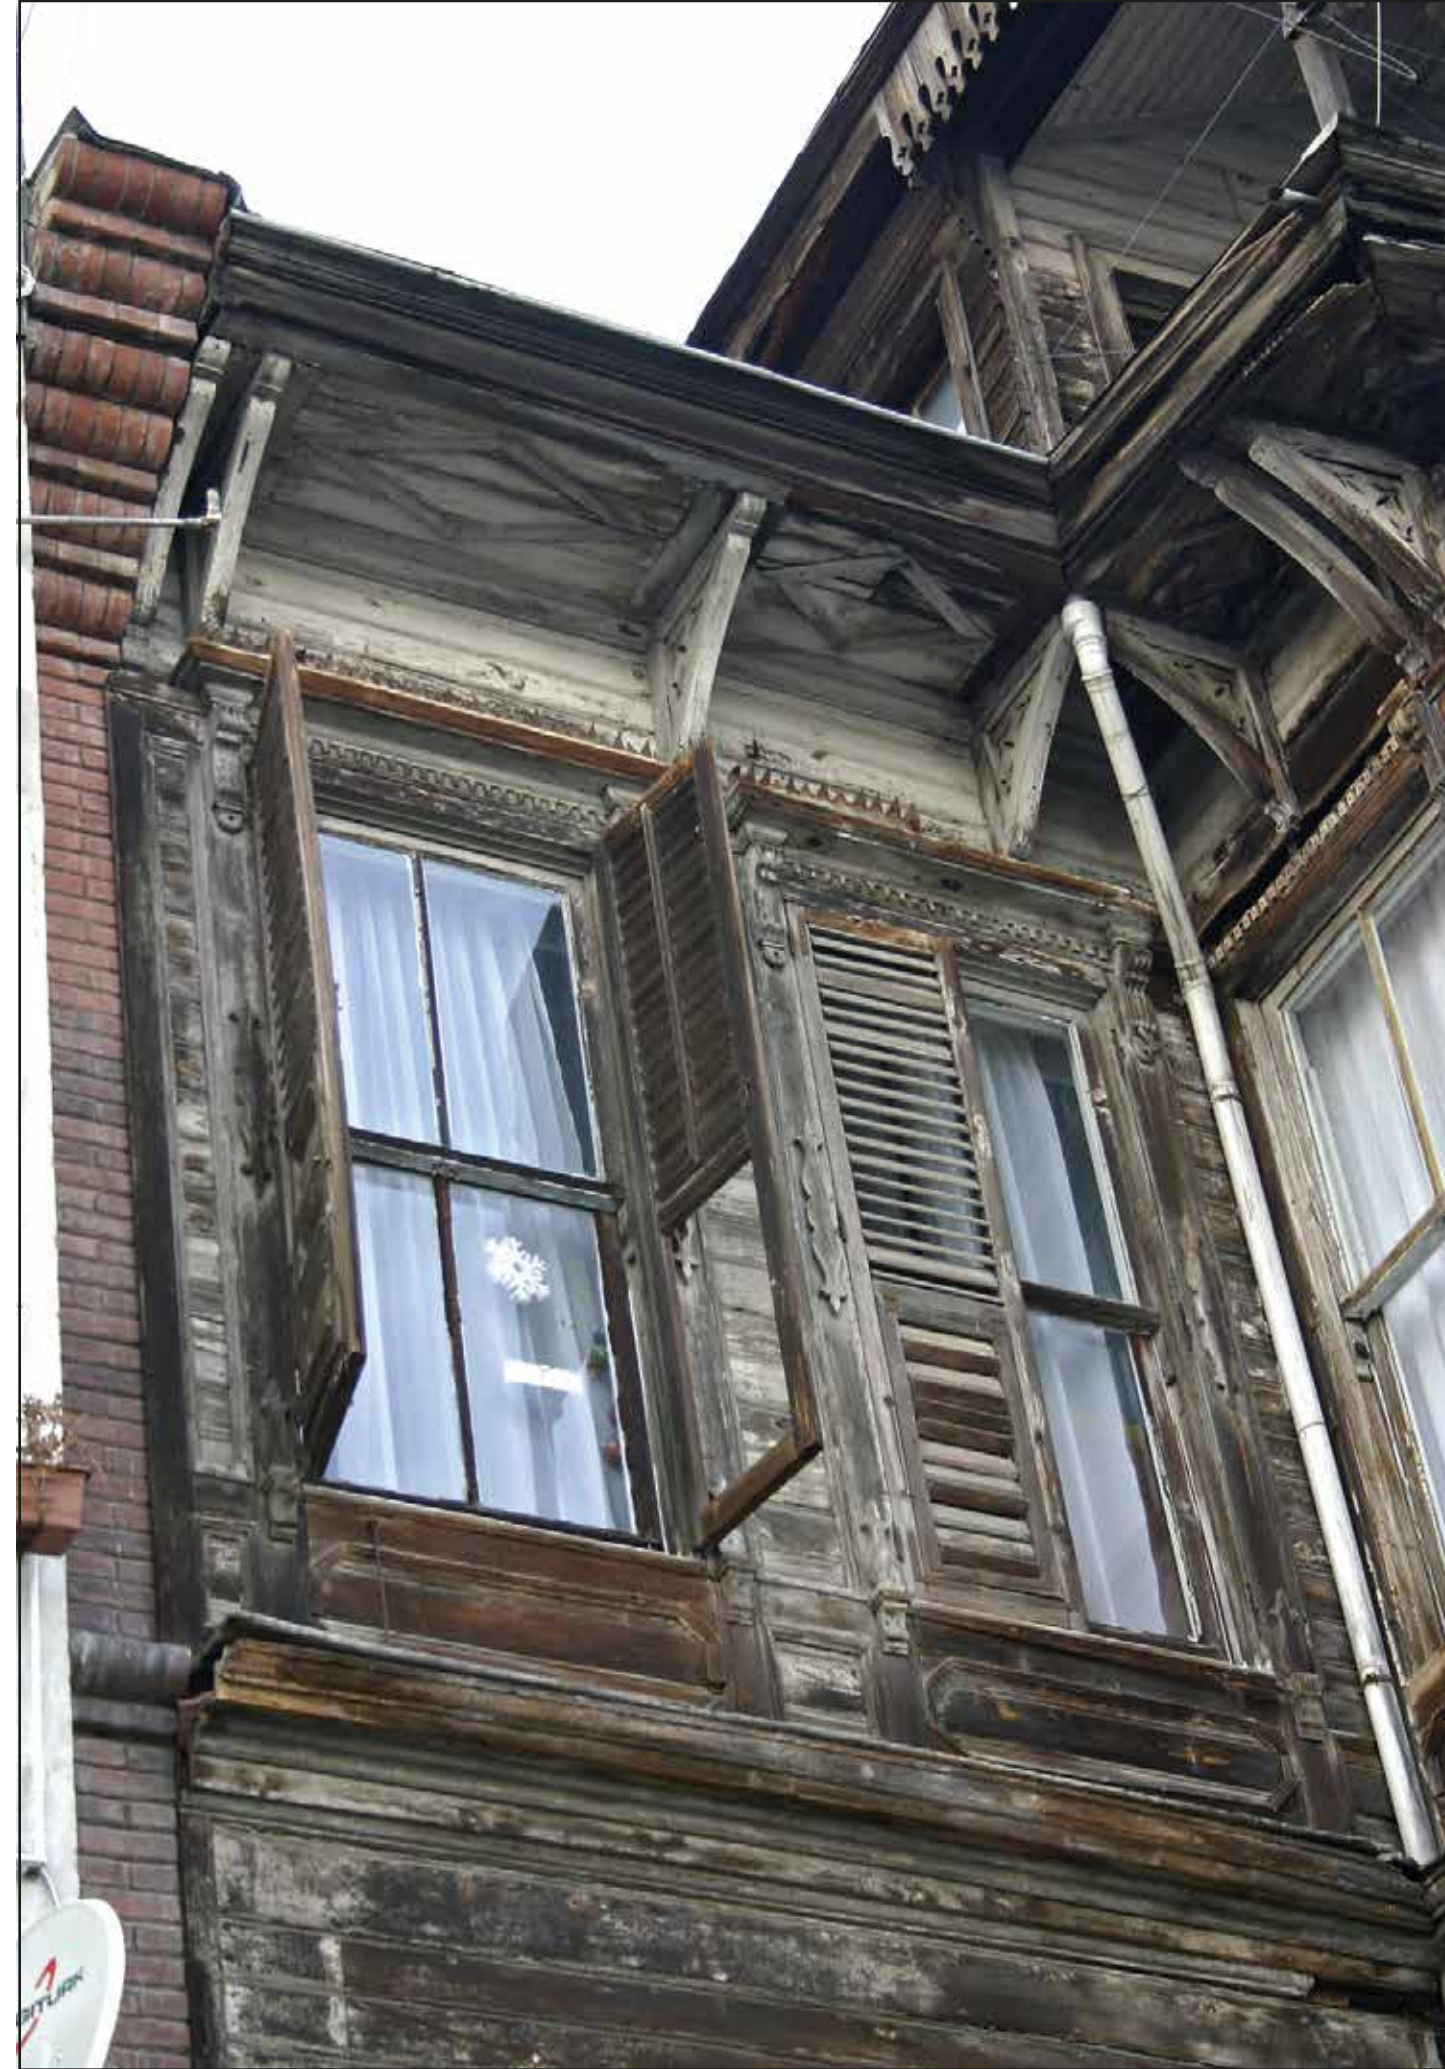
Giriş katı seviyesinden itibaren ise tüm pencereler giyotin ahşap penceredir. Zemin katı dışındaki tüm cephe, taşıyıcı ahşap iskeleti örtecek şekilde, yatay lambalı bindirme ahşap kaplamadır. Pencere altları genelde, içinde geometrik desenler bulunan panolar ile süslenmiştir. Giriş katı pencerelerinde bu panoların içlerindeki süsler baklava şeklinde, 1. kat pencerelerinde ise kenarları pahlanmış dikdörtgen biçimindedir. Giriş kat pencereleri üst bölümde floral formda biten ahşap söveler ile vurgulanırken, 1. kat pencerelerinin üstünde bir sıra korniş, onun üzerinde ise çinko sactan yapılmış dişli bir silme yer almaktadır. Bu çinko bölüm, kuşlara karşı alınan bir önlemdir.

Cumba altı görünüşü

Cumbayı destekleyen ahşap payandalar

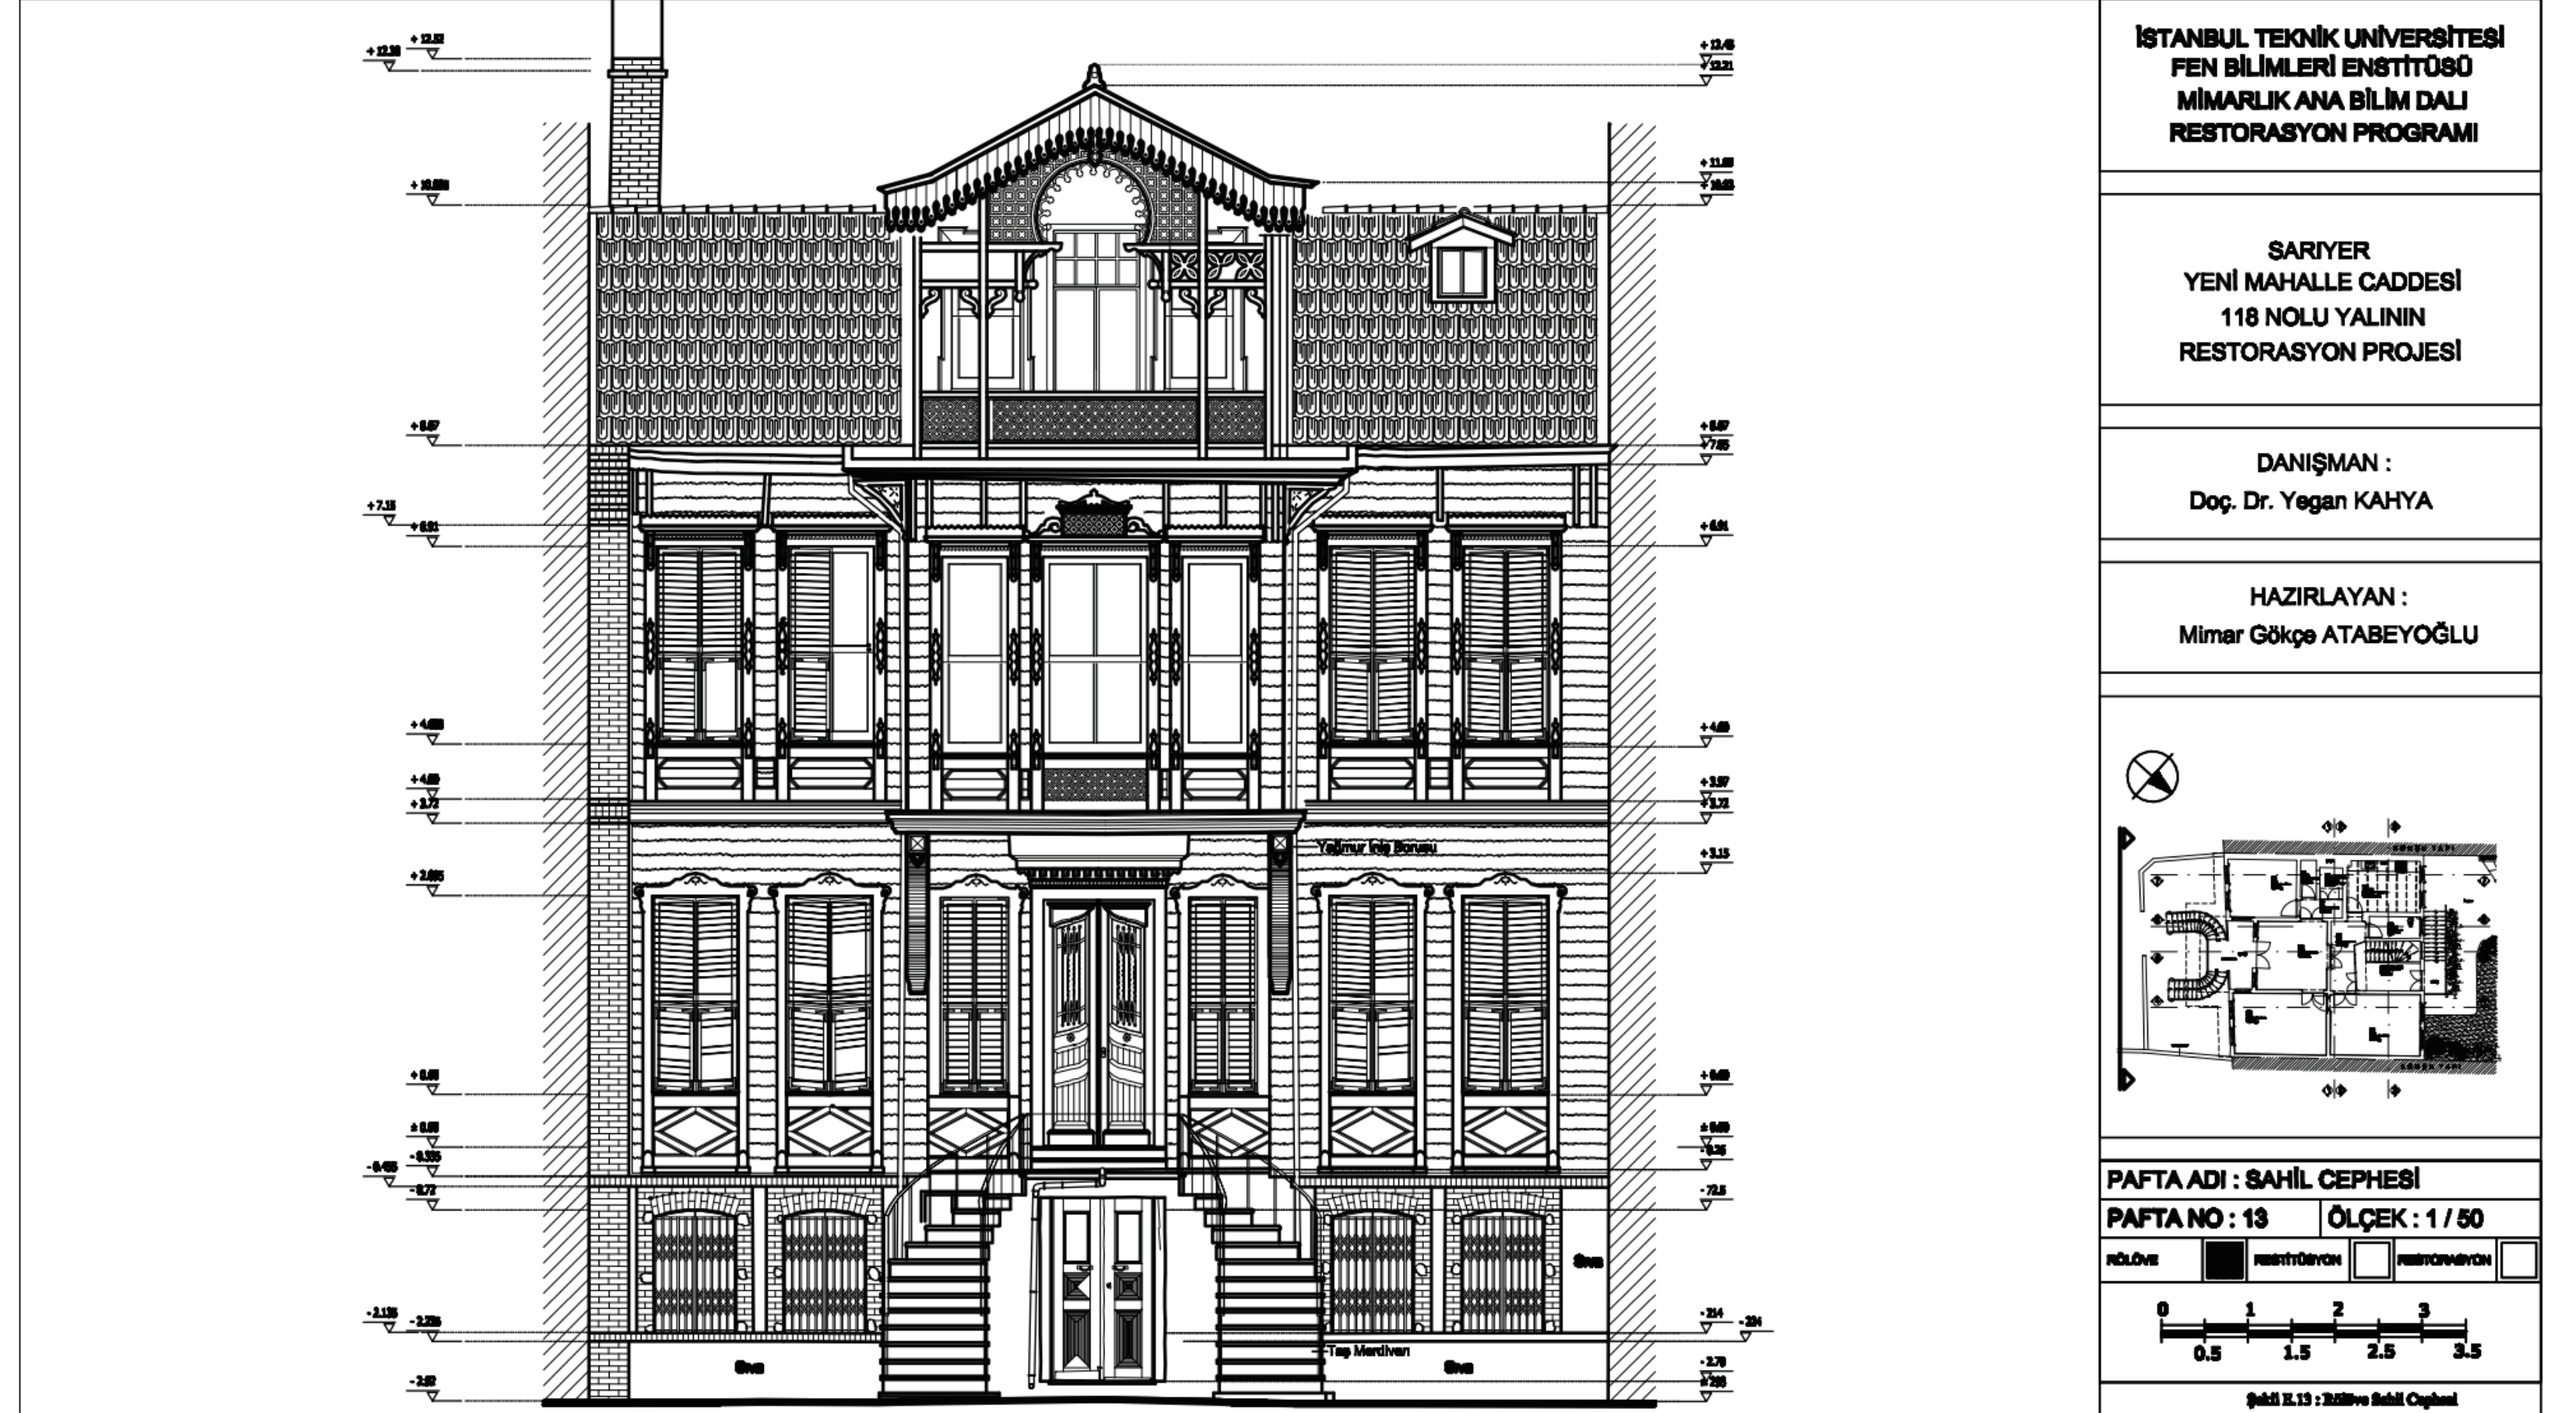
Restitüsyon Sahil Cephesi

Manzaraya yönelmek ve yer kazanmak için yapılan çıkmadaki pencereler, oda pencerelerine göre daha sık ve çoktur. Çıkmanın altı boş bırakılarak, ahşap payandalarla desteklenmiştir. Kıvrımlı payandaların bitişi yine ahşap bezemelerle yapılmış, çıkmanın altı ahşap çitallı geometrik şekillerle süslenmiştir.

Cihannüma olarak nitelendirilen çatı katı odasının cephede aksel simetrik bir konumda yer alması cepheye anıtsal bir ifade kazandırmaktadır. Cihannümanın balkonundaki ahşap dikmelerde kafes ve floral süsler yer alır. Balkonun çatısı ise üçgen alınlıktaki ahşap sarkıtlar ile bitirilmiştir. Bu süslemeler, güneş kırıcı olarak işlev görür.

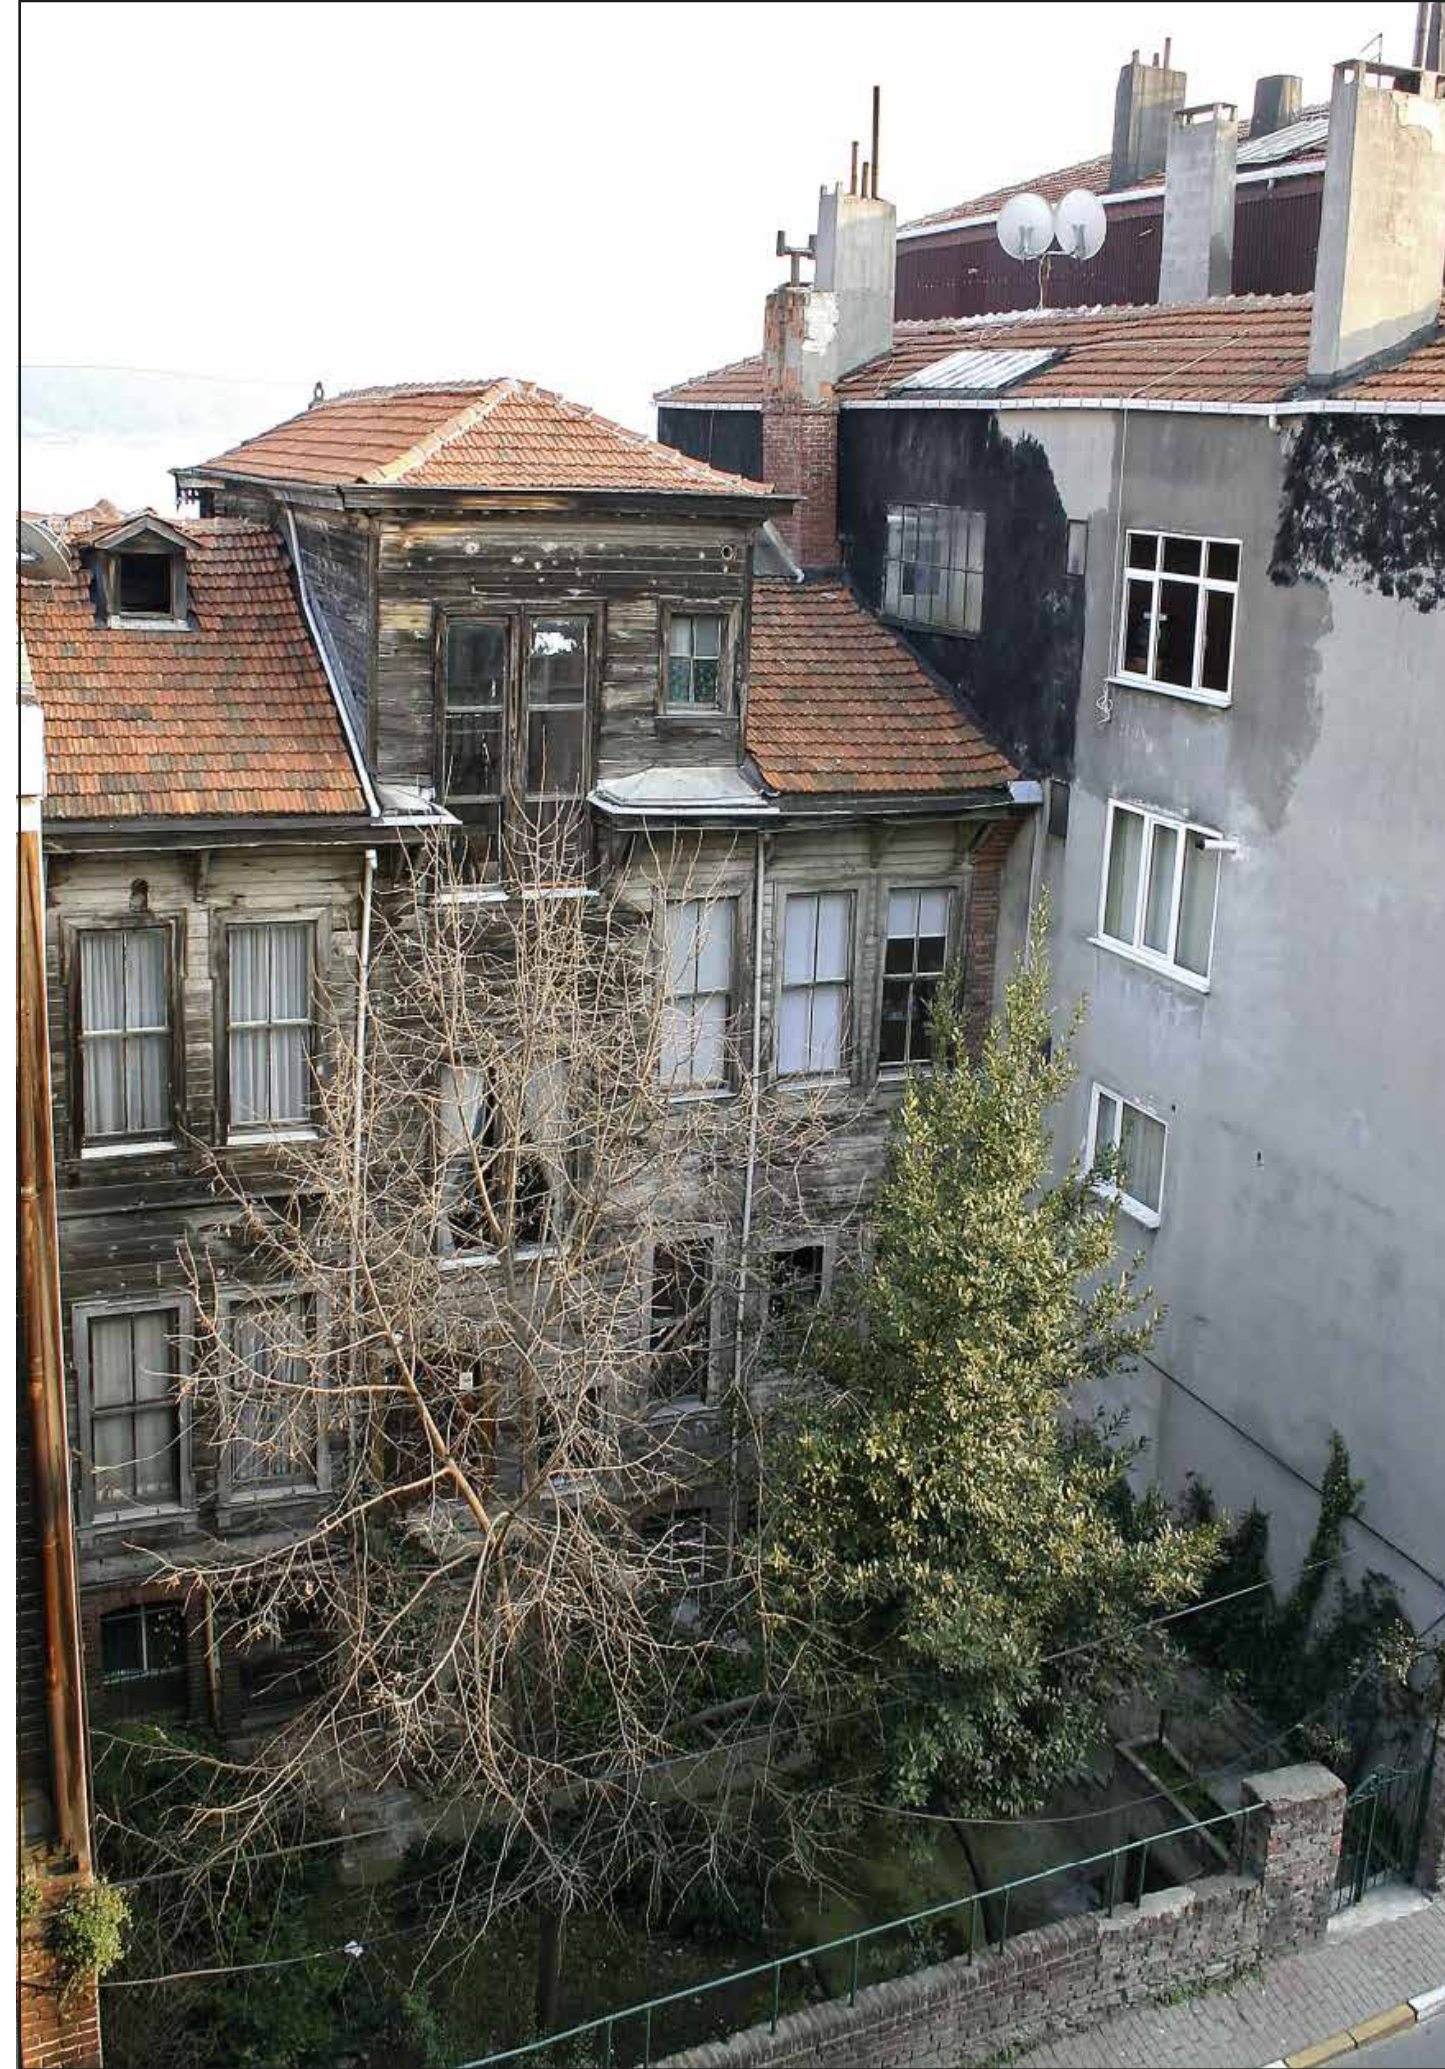
Arka cephe

Cephe kaplaması, ön cephede olduğu gibi, zemin katta tuğla kaplama, diğer katlarda lambalı ahşap kaplamadır.

Cephenin genelinde, giriş aksından itibaren, sağ tarafta üç pencere açıklığı, sol tarafta ise iki pencere açıklığı olacak şekilde, ritmik olarak diğer katlar boyunca devam eder (Şekil C.96, 97, 98).

Zemin katta, pencere kemerlerindeki tuğla kaplamalardan bir kısmı kırılmıştır.

Pencere önlerinde metal parmaklıklar vardır. Pencere çerçeveleri çift kanatlı veya tek tarafı sabit olacak şekilde tek kanatlıdır. Diğer katlarda pencereler ahşap giyotin pencere olarak düzenlenmiştir. Ahşap kepenklerin hiçbiri günümüzde mevcut değildir.

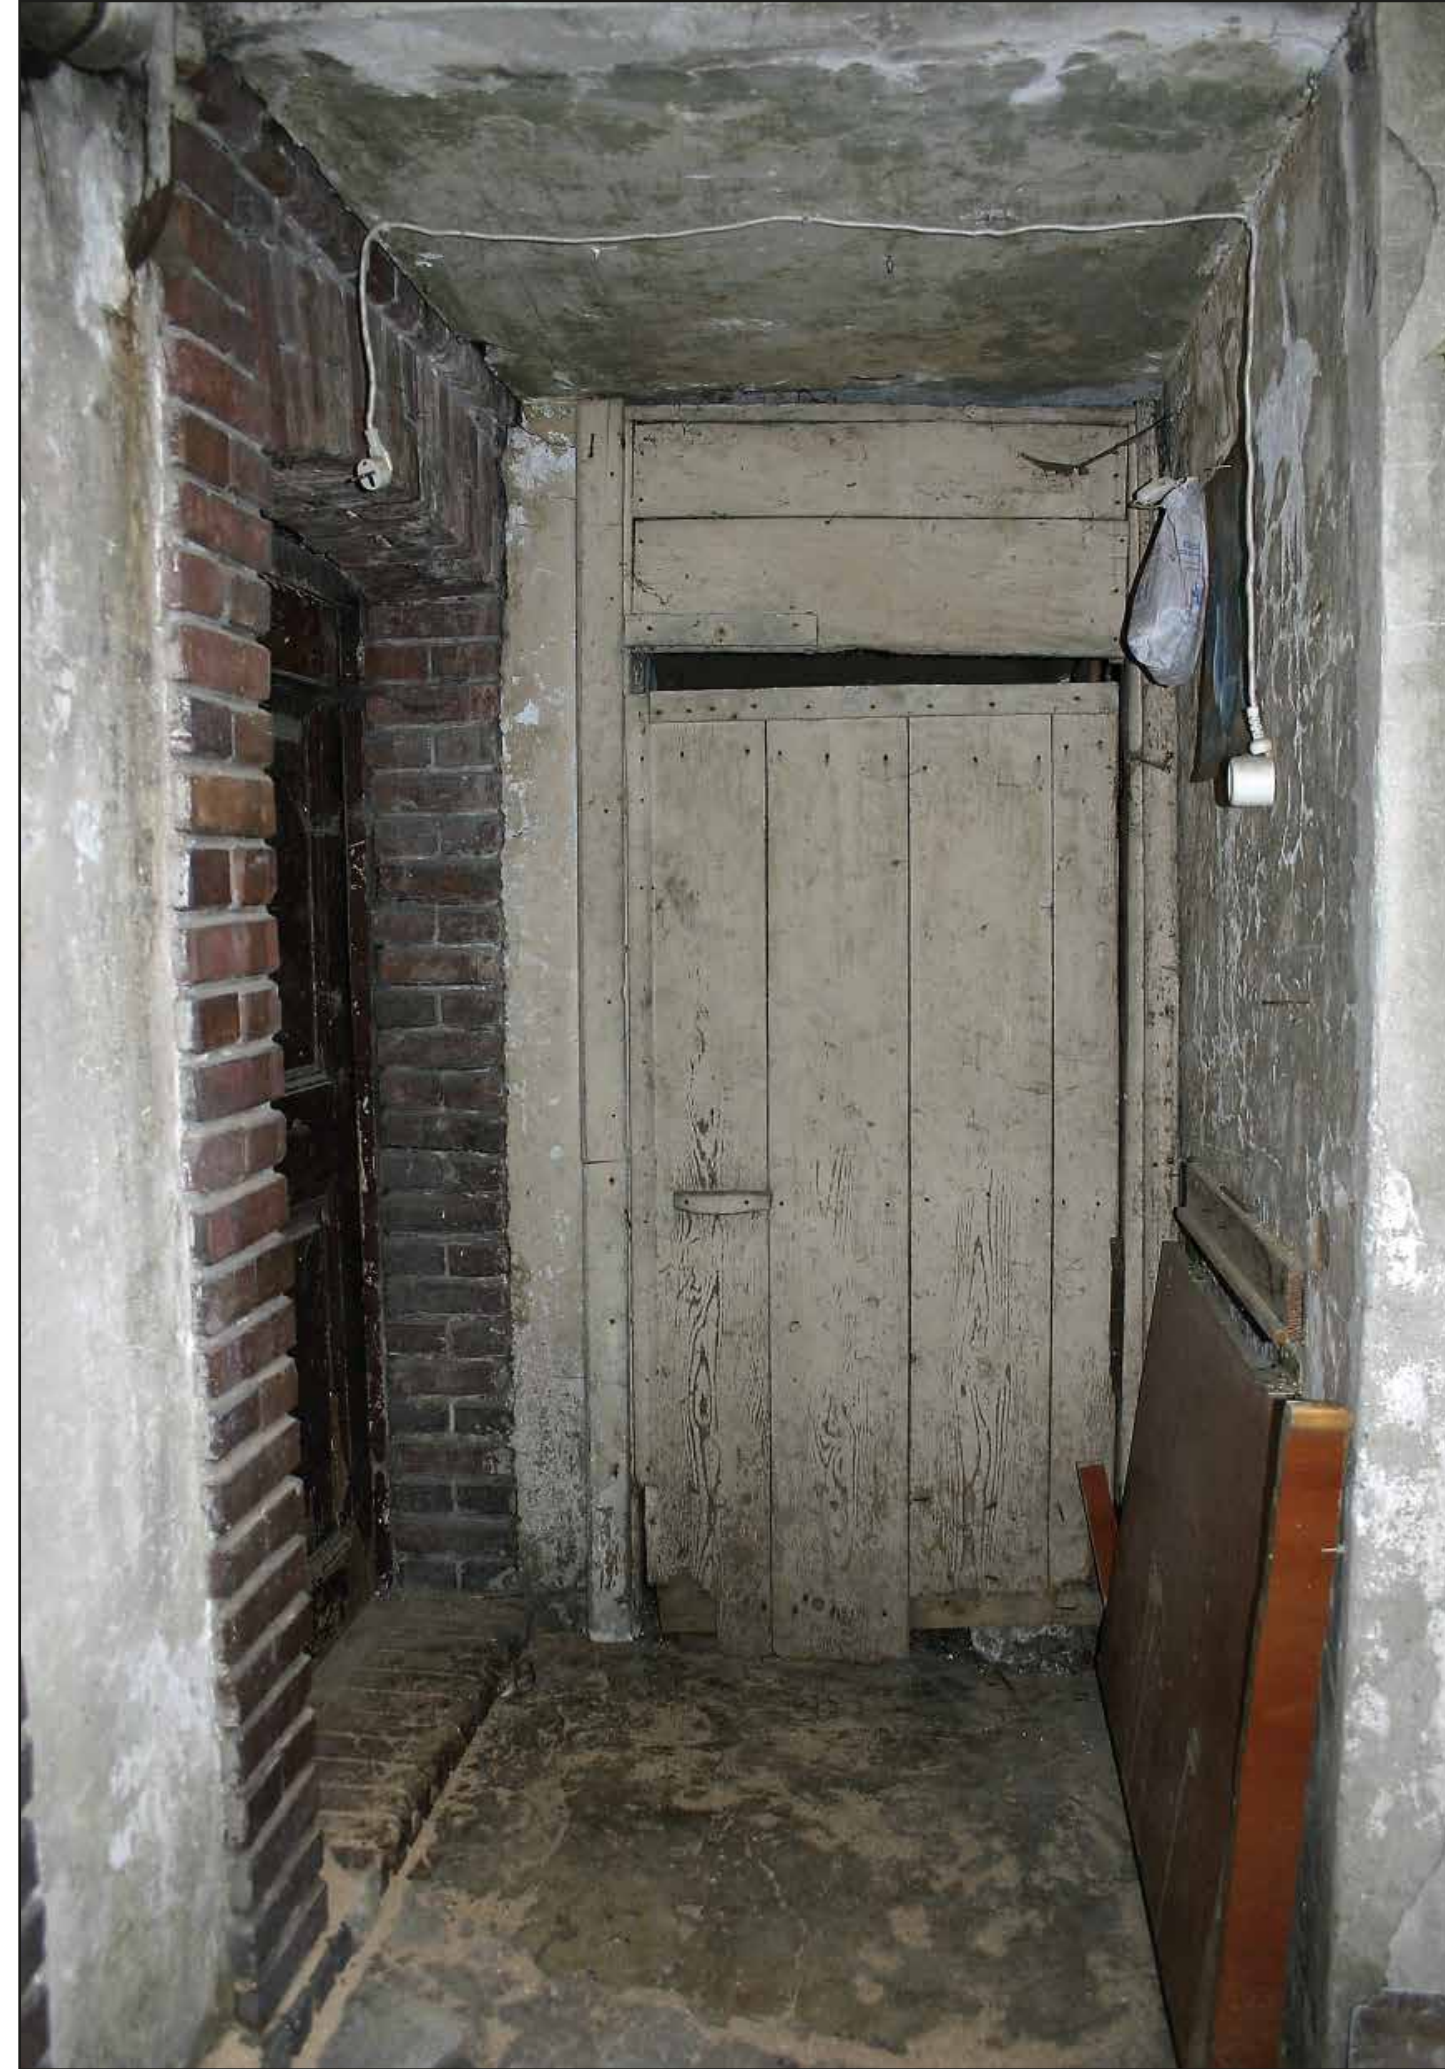
Cephe genel olarak arkasındaki mekanı vurgulayan bir özelliğe sahiptir. Merdiven holunu ışıklandıran pencereler oldukça büyükken, oda pencereleri daha küçük ve eşit boydadır. Mutfak ve banyo gibi ıslak mekanların cepheleri ise daha da küçük boyutlarda pencereler ile ışıklandırılmıştır. Zemin kata ulaşan betonarme merdiven, sağ taraftaki son pencerenin önünü kısmen kapatarak bu açıklığı işlevsiz hale getirmiştir. Ayrıca Z08 nolu mekana açılan metal giriş kapısını da dolaylı olarak kapatmıştır. Zemin katına girişte, sağda, merdiven altında depo olarak kullanılan bir mekan oluşturulmuştur.

Merdiven altı deposu ve bodrum giriş kapısı

Giriş katına çıkan betonarme merdivenler

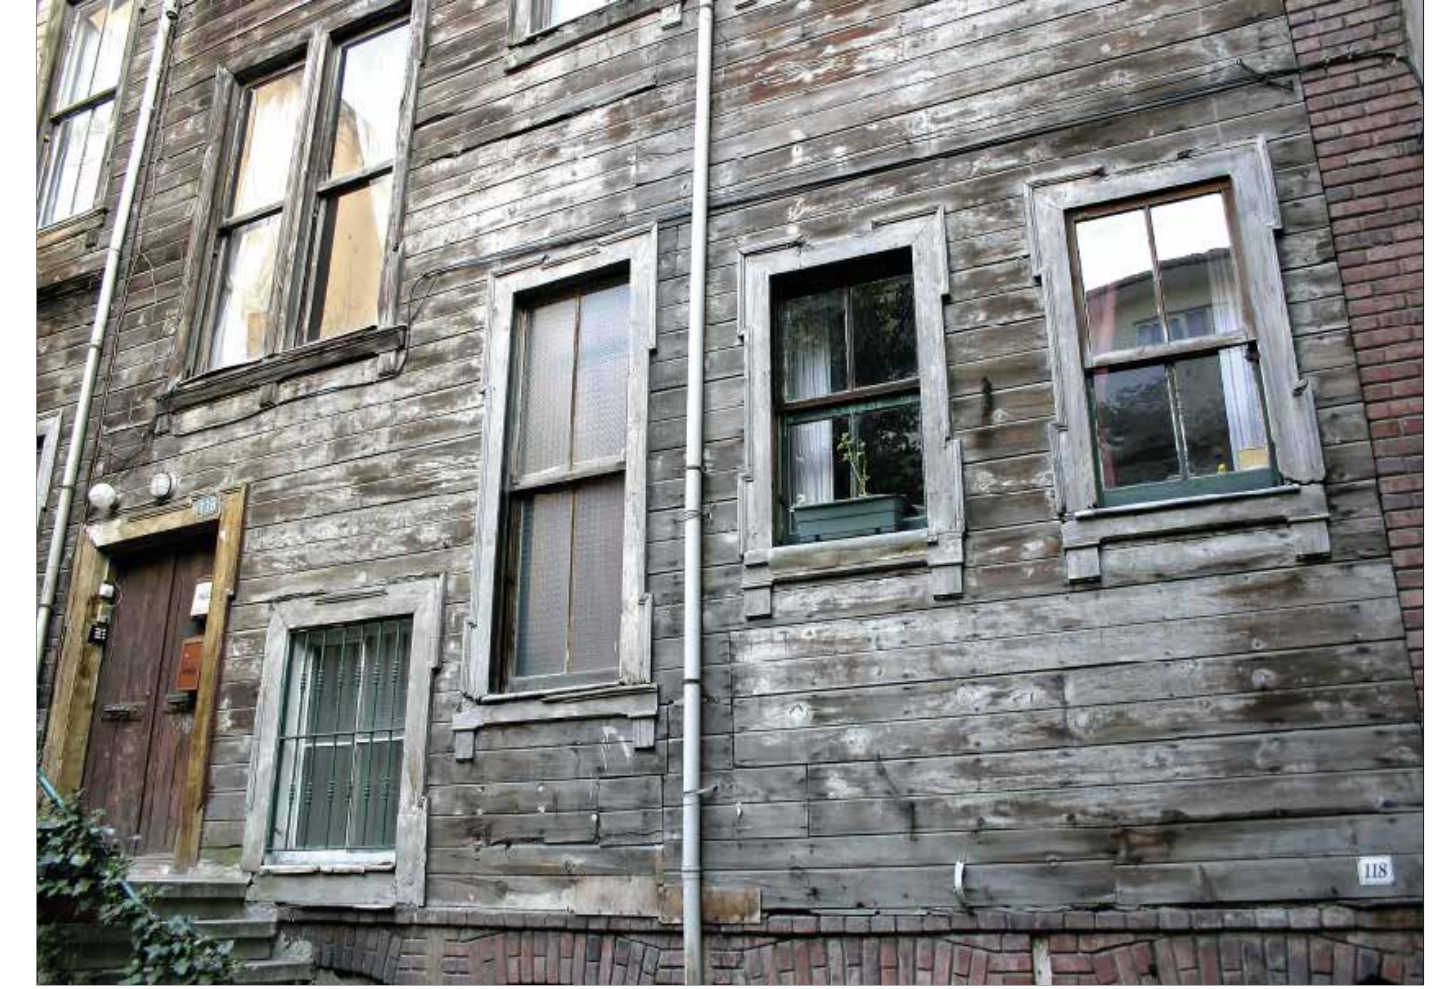
Düzensiz üçlü pencere açıklıkları

Birinci katta ise sağ tarafta yer alan üçlü pencere dizisinden ilk ikisinin, diğer katlardan farklı olarak yüksekliği daha azdır. Bunun nedeni, mutfak olarak kullanılan Z07 nolu mekanda ihtiyaç duyulan tezgah yüksekliğinin pencerelerin aynı boyutta olmasına izin vermemesidir.
